MEMORIAL FOTOGRÁFICO

Figura 1 - Prédio da Câmara Municipal de Entre Rios de Minas

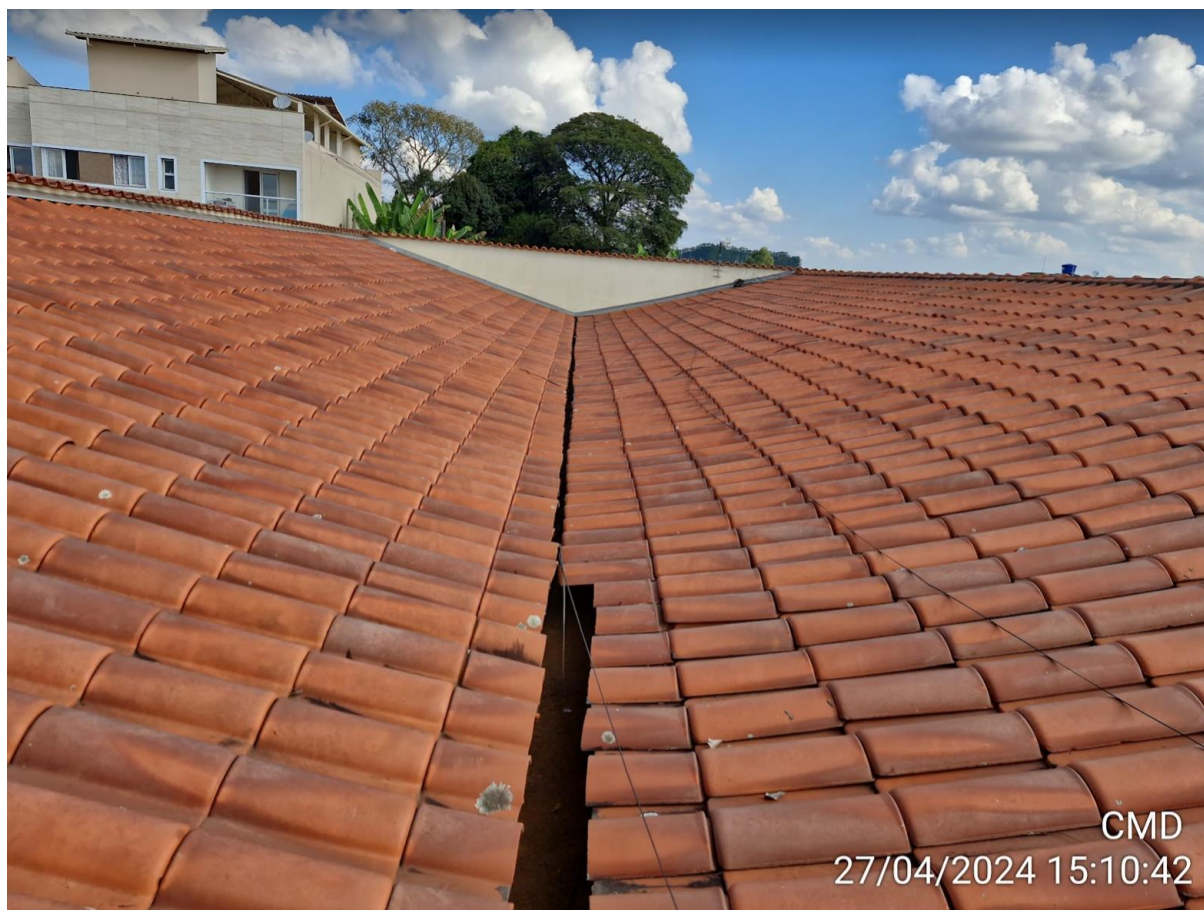
Figura 2 - Visão do telhado.

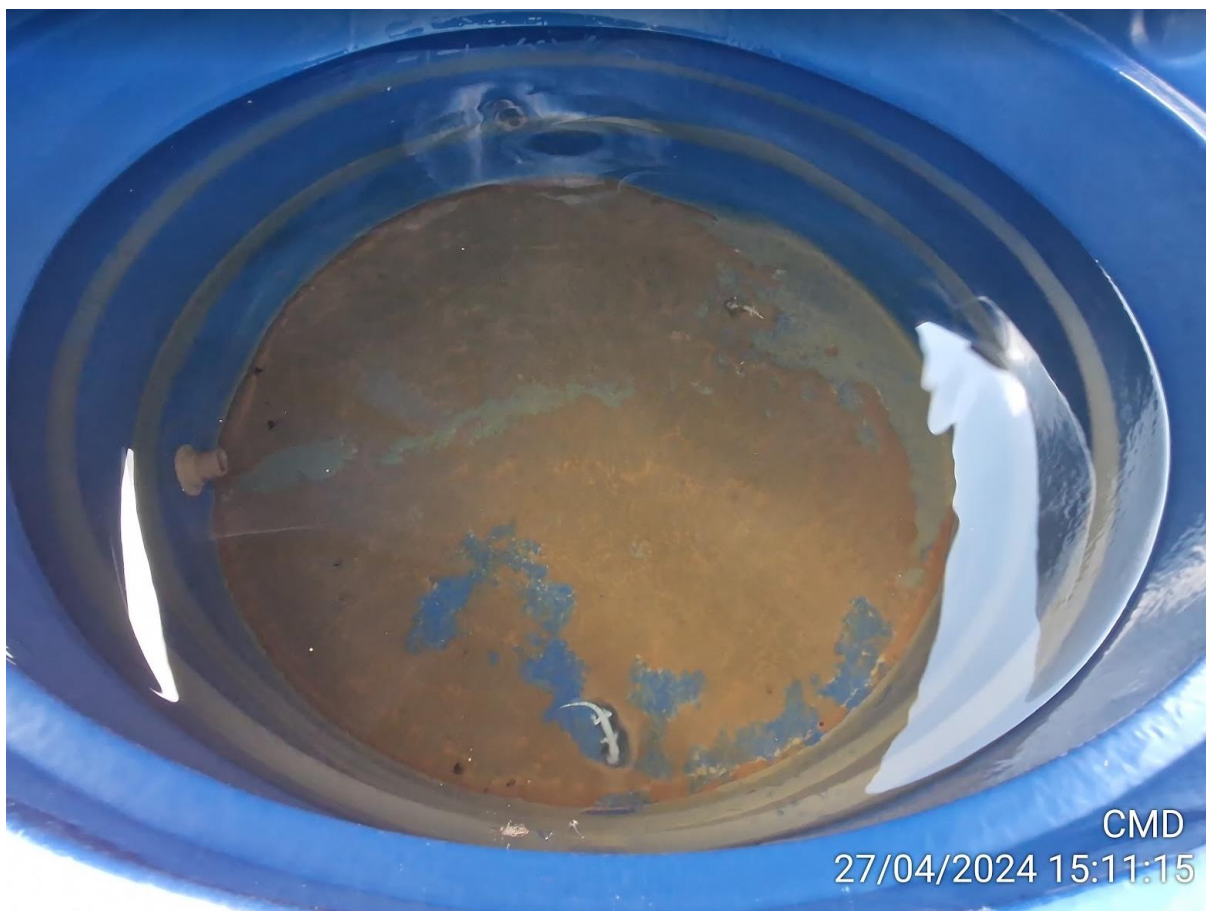
Figura 3 - Caixa d'água necessitando limpeza.

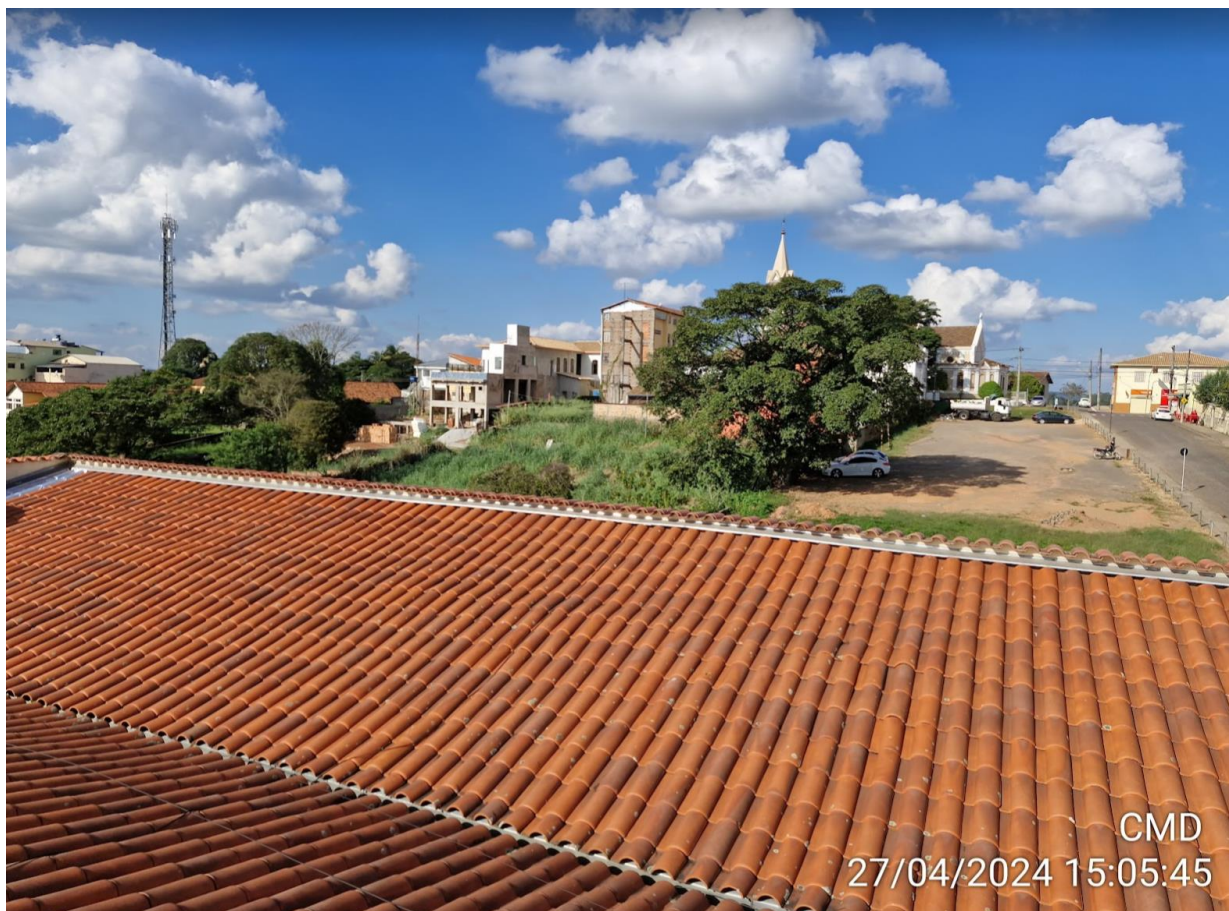
Figura 4 - Visão geral do telhado.

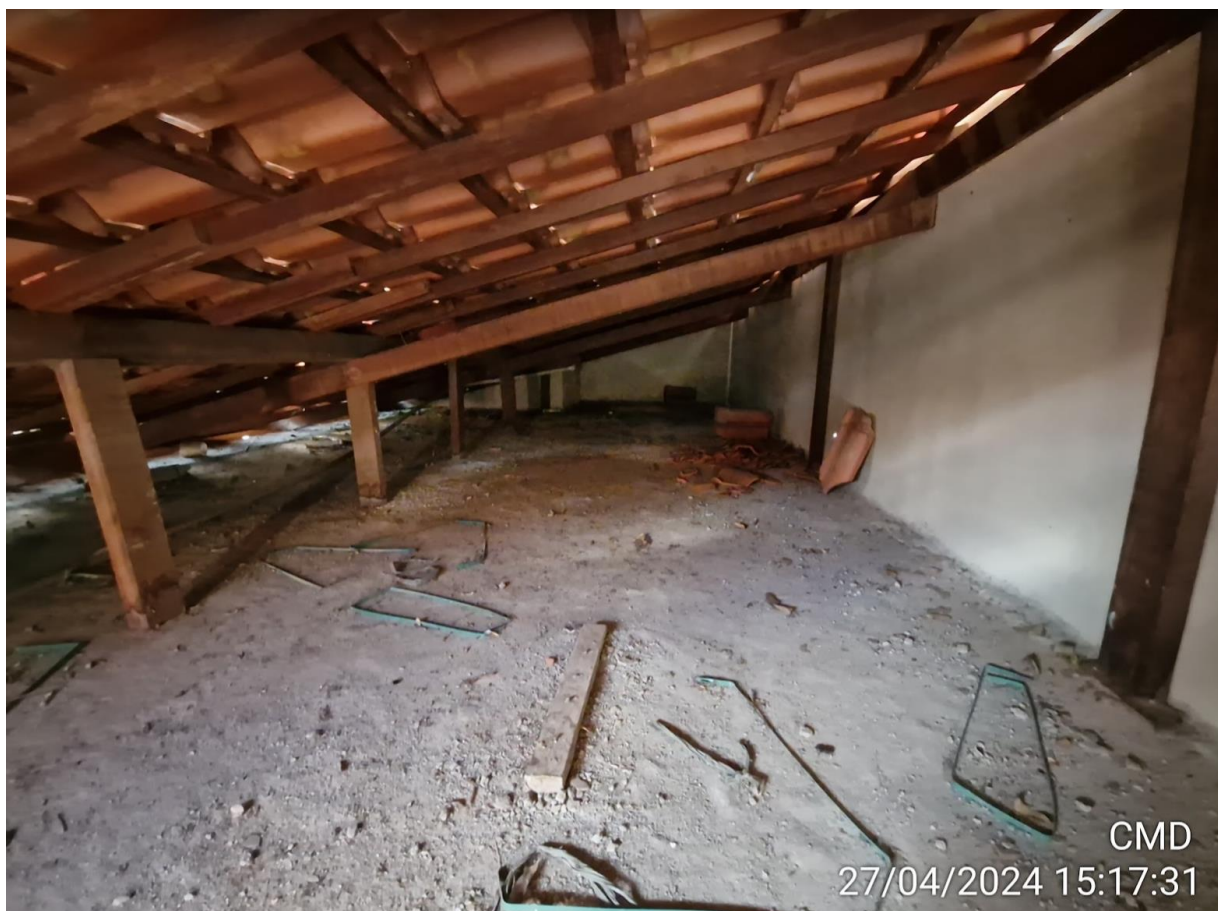
Figura 5 - Visão da parte superior da laje.

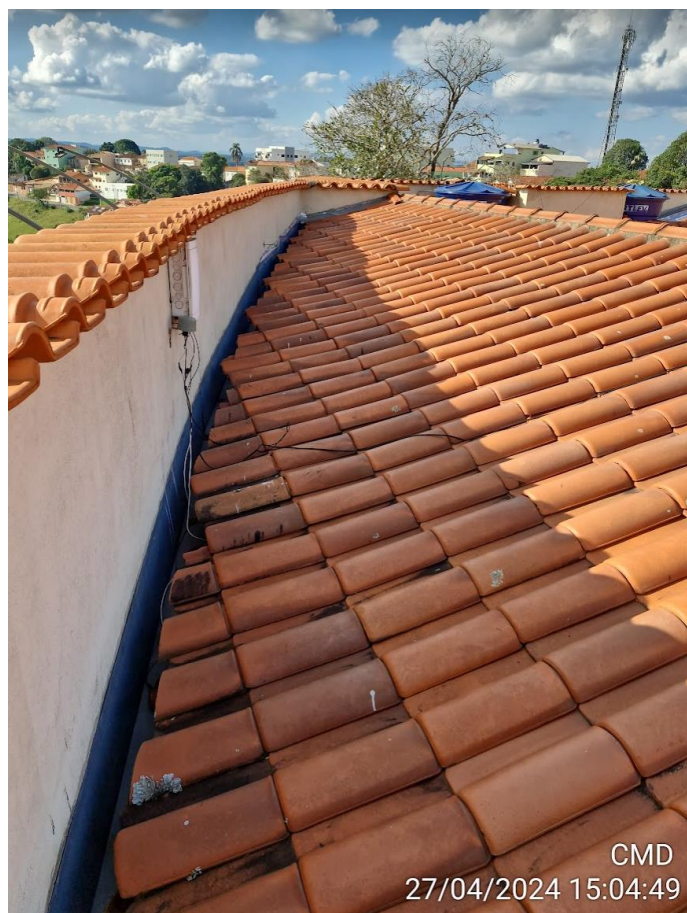
Figura 6 - Telhado sob a varanda.

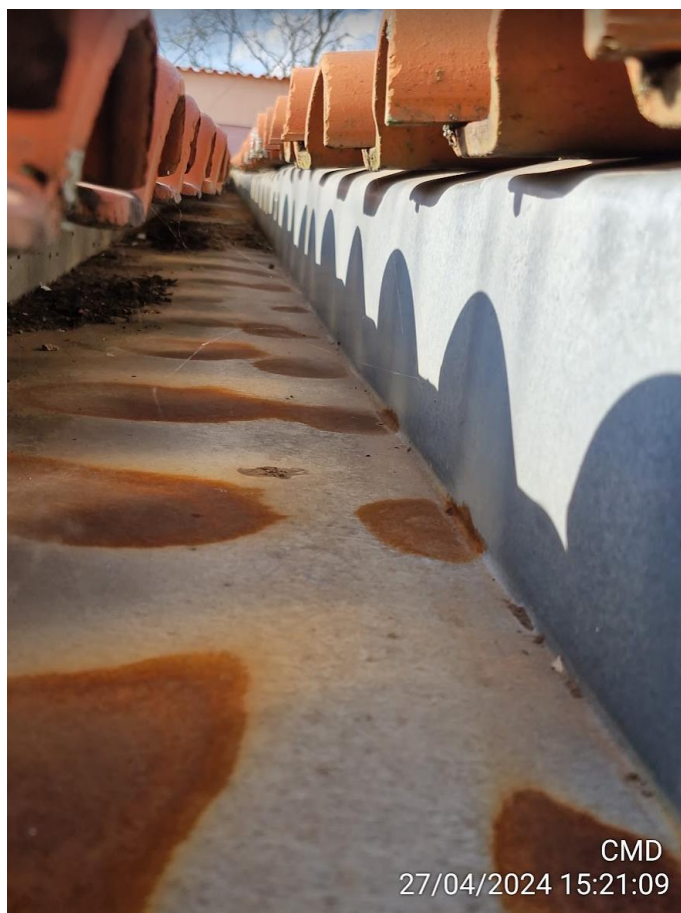
Figura 7 - Situação das calhas.

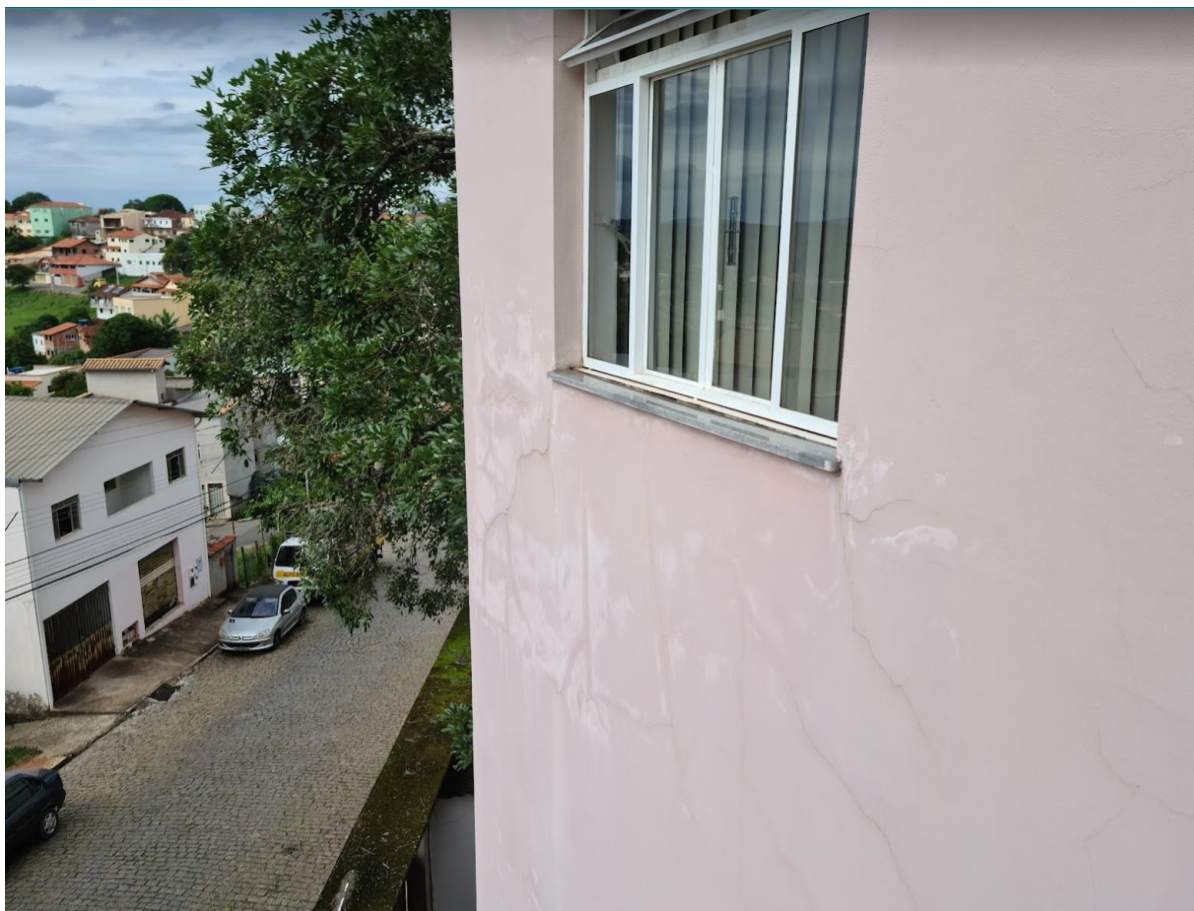
Figura 8 - Fissuras na área externa do prédio.

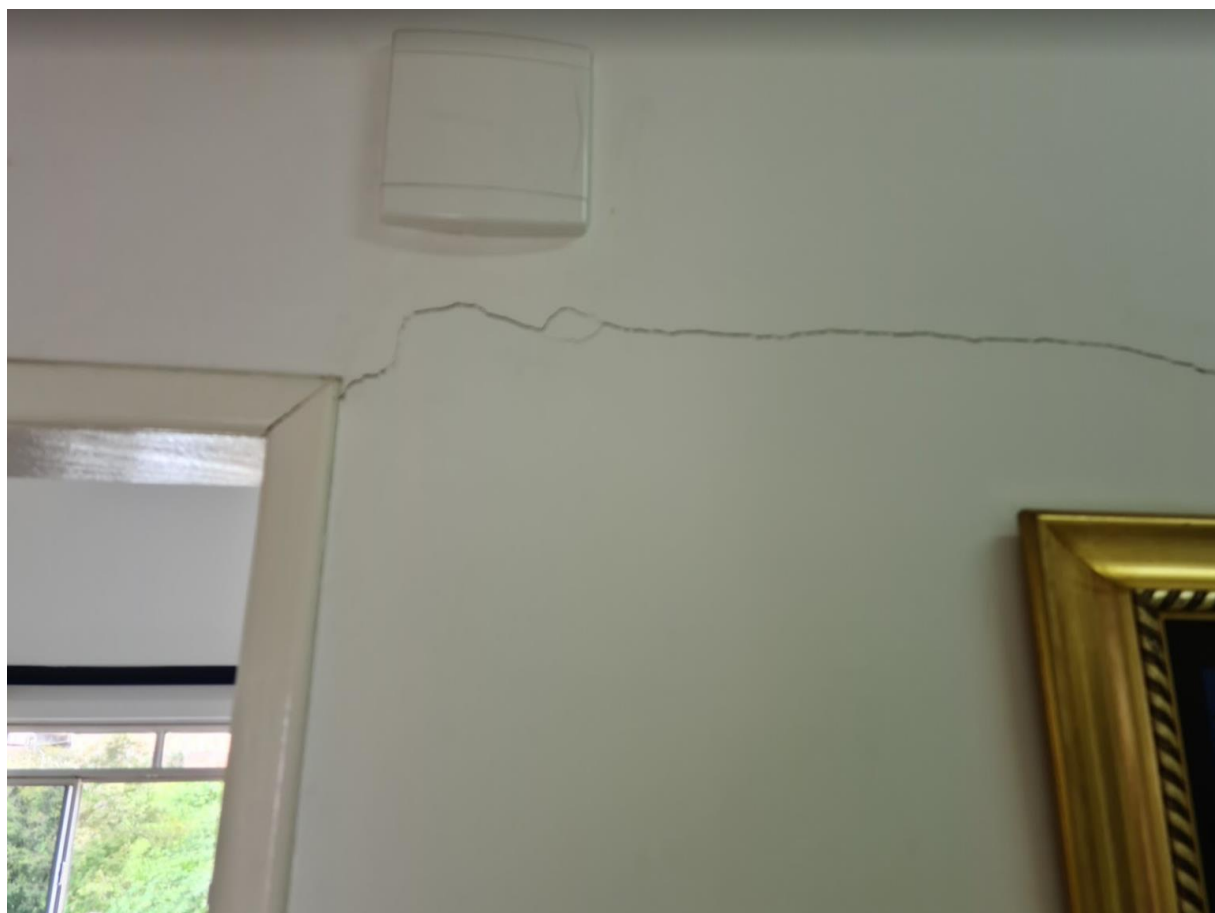
Figura 9 – Trincas no corredor do terceiro pavimento.

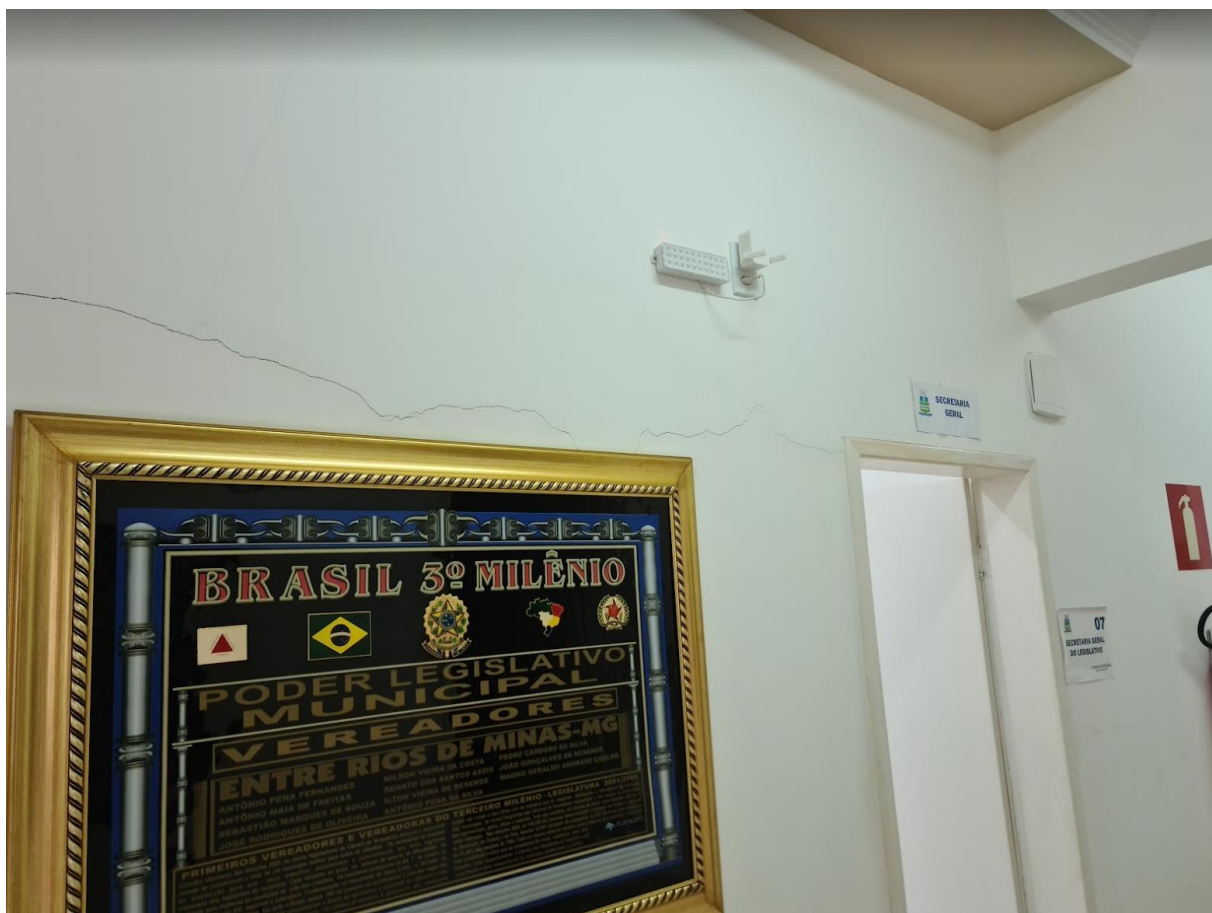
Figura 10 - Trincas no corredor do terceiro pavimento.

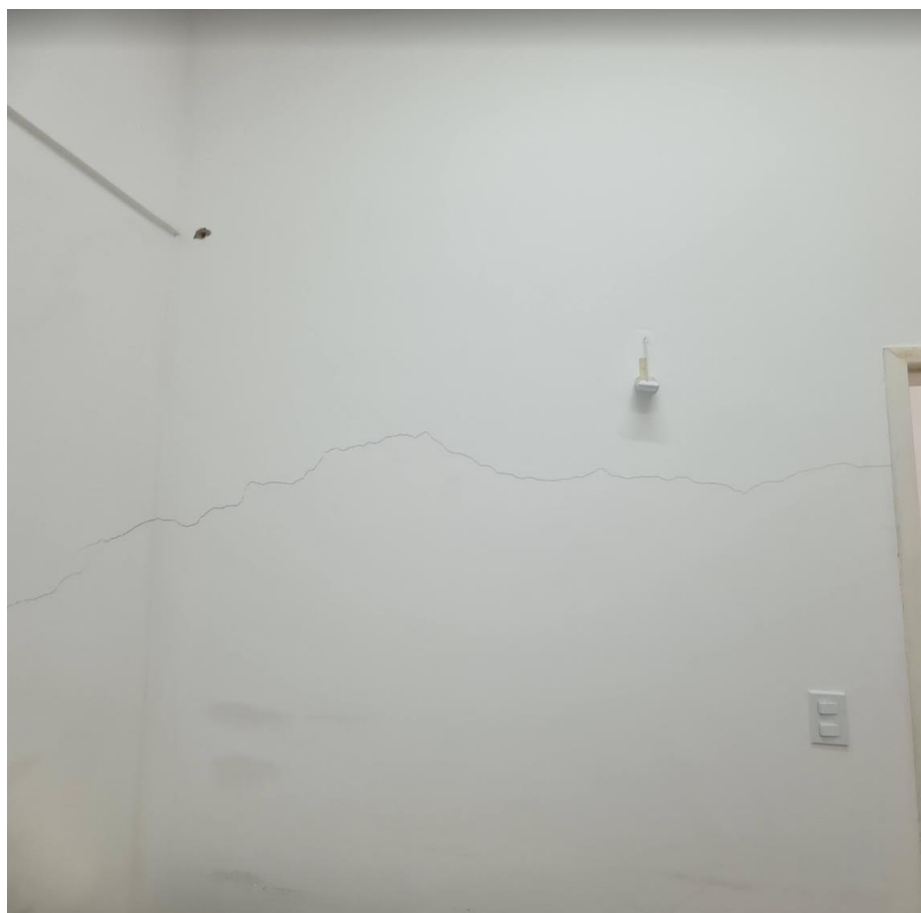
Figura 11 - Trincas terceiro pavimento.

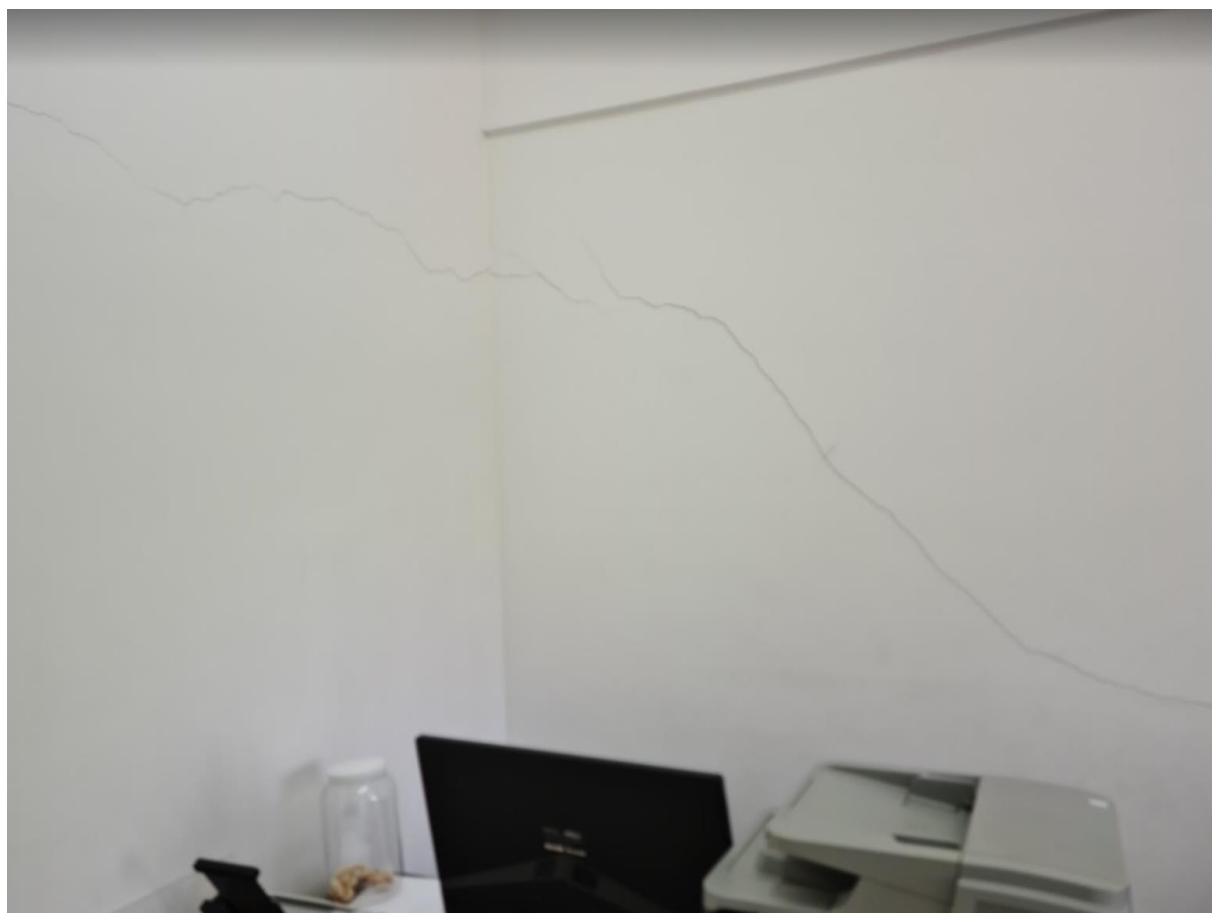
Figura 12 - Trincas terceiro pavimento.

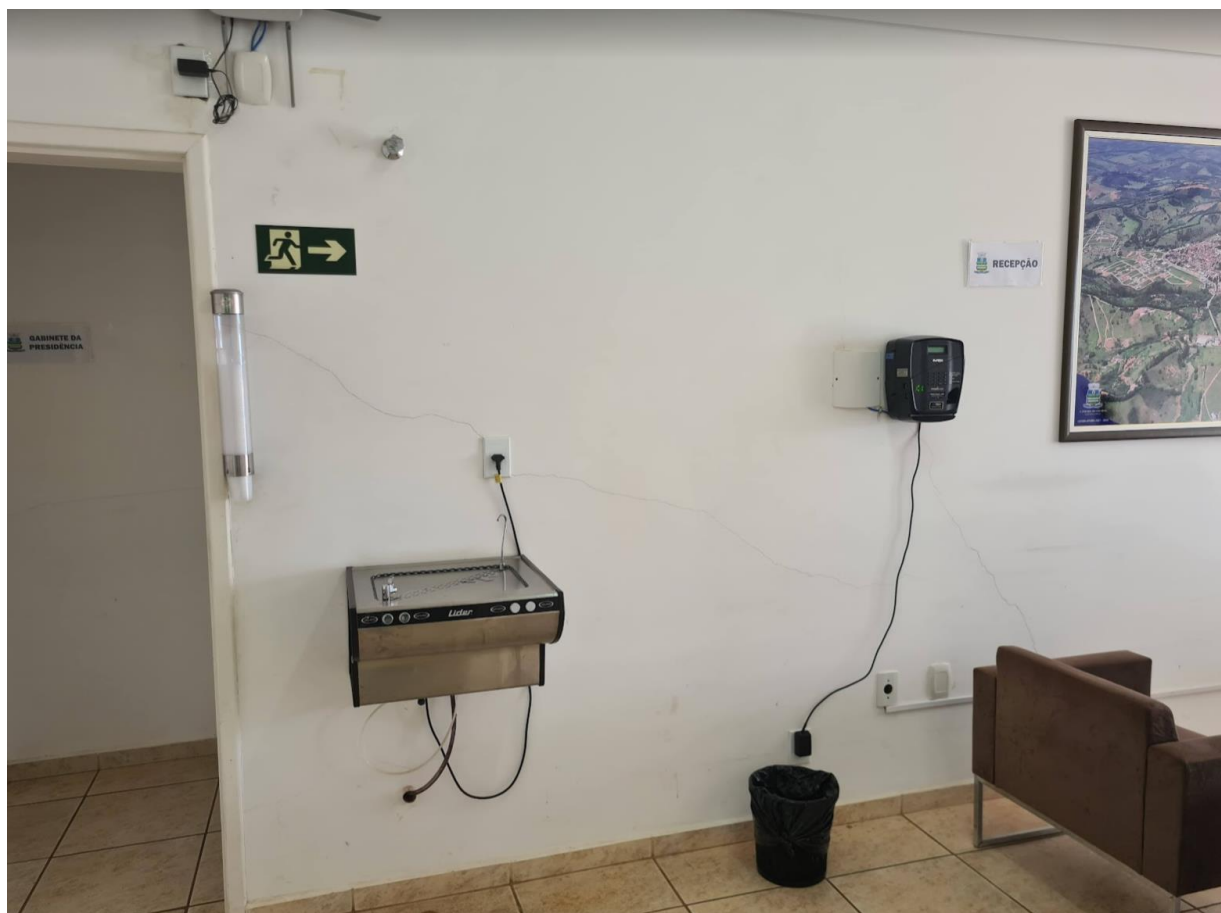
Figura 13 - Trincas.

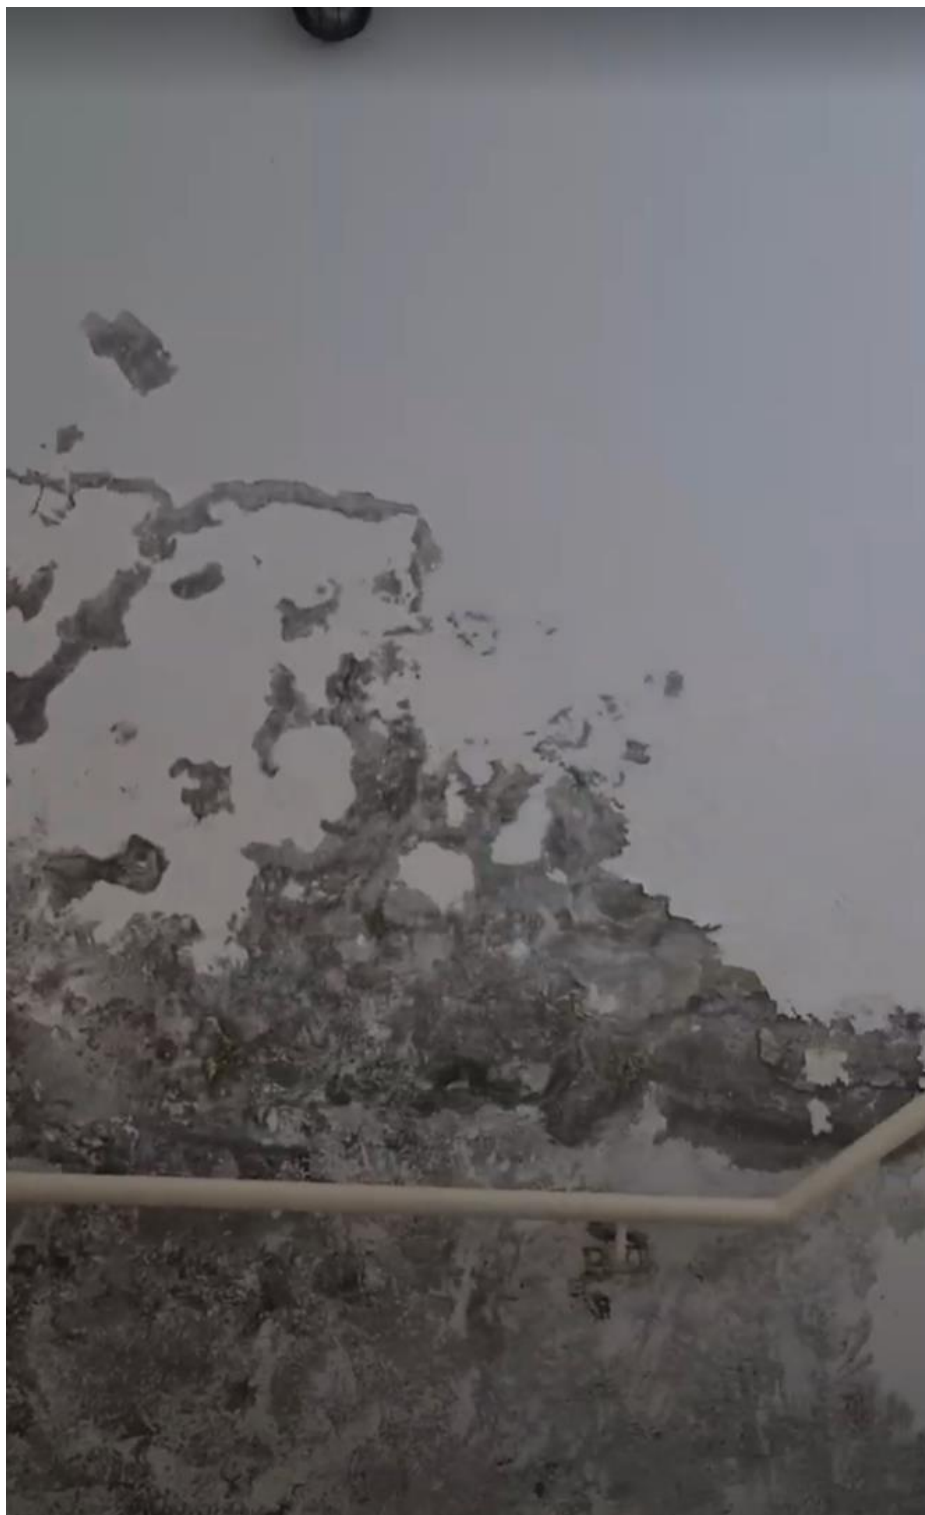
Figura 14 - Infiltrações na escada entre o 2º e 3º pavimento.

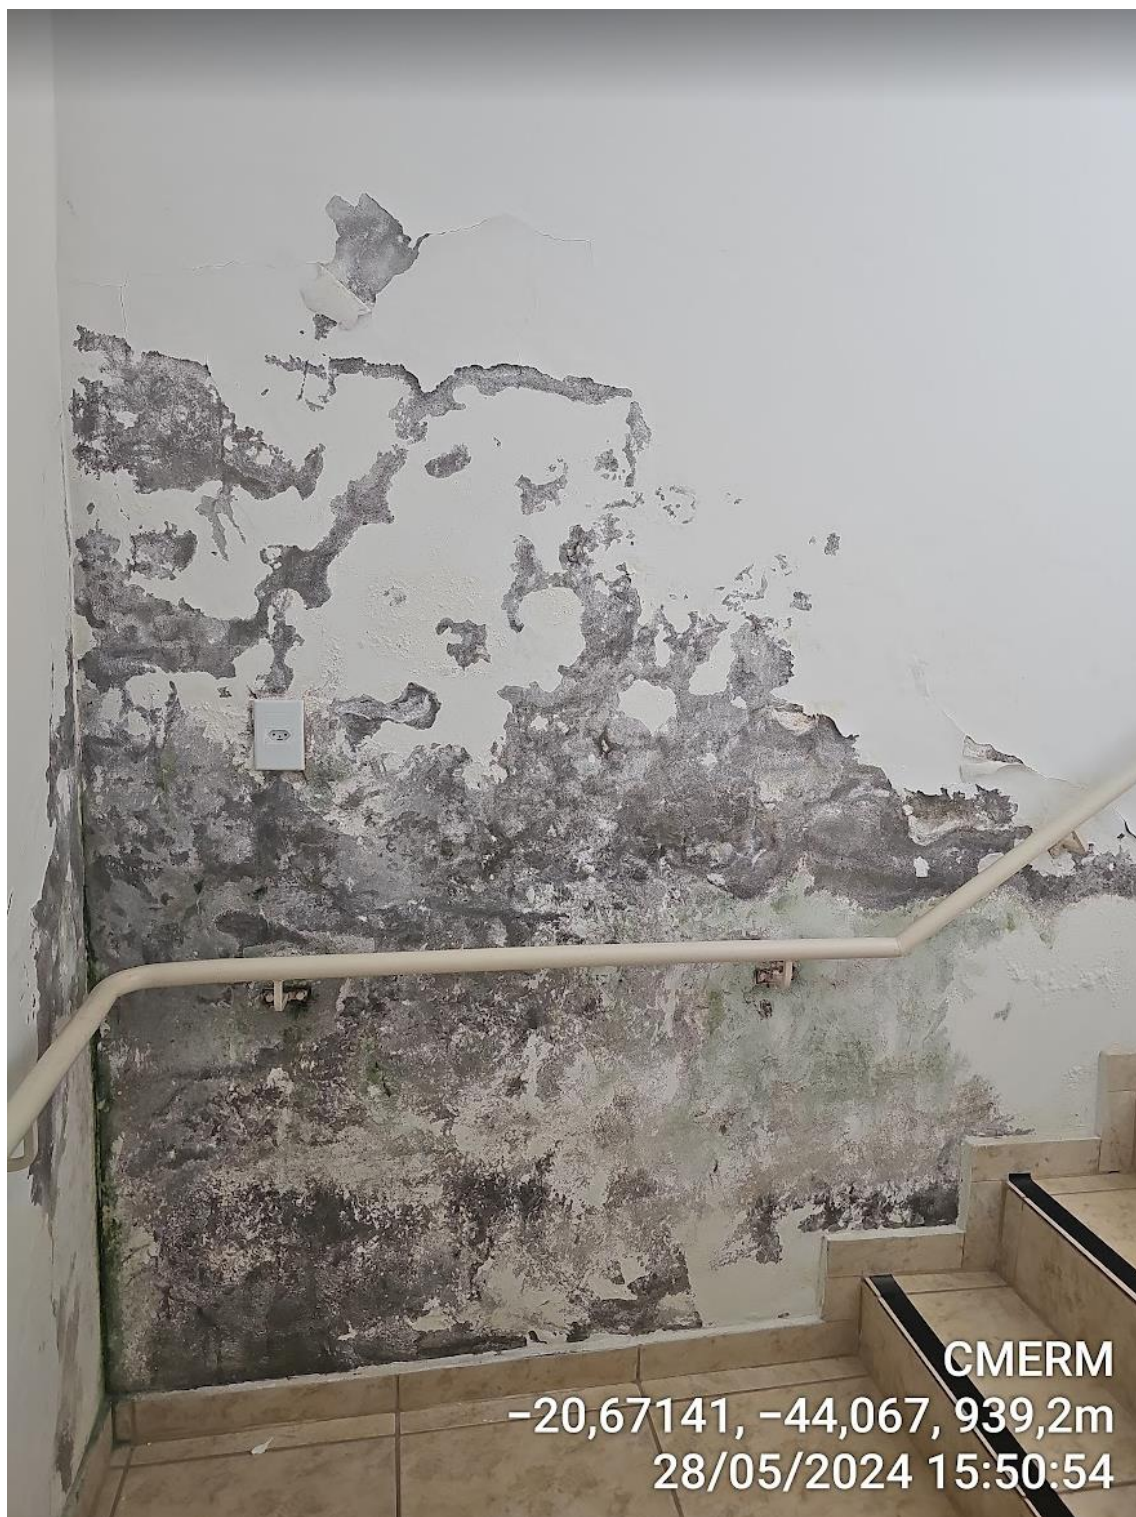
Figura 15 - Infiltrações na escada entre o 2º e 3º pavimento.

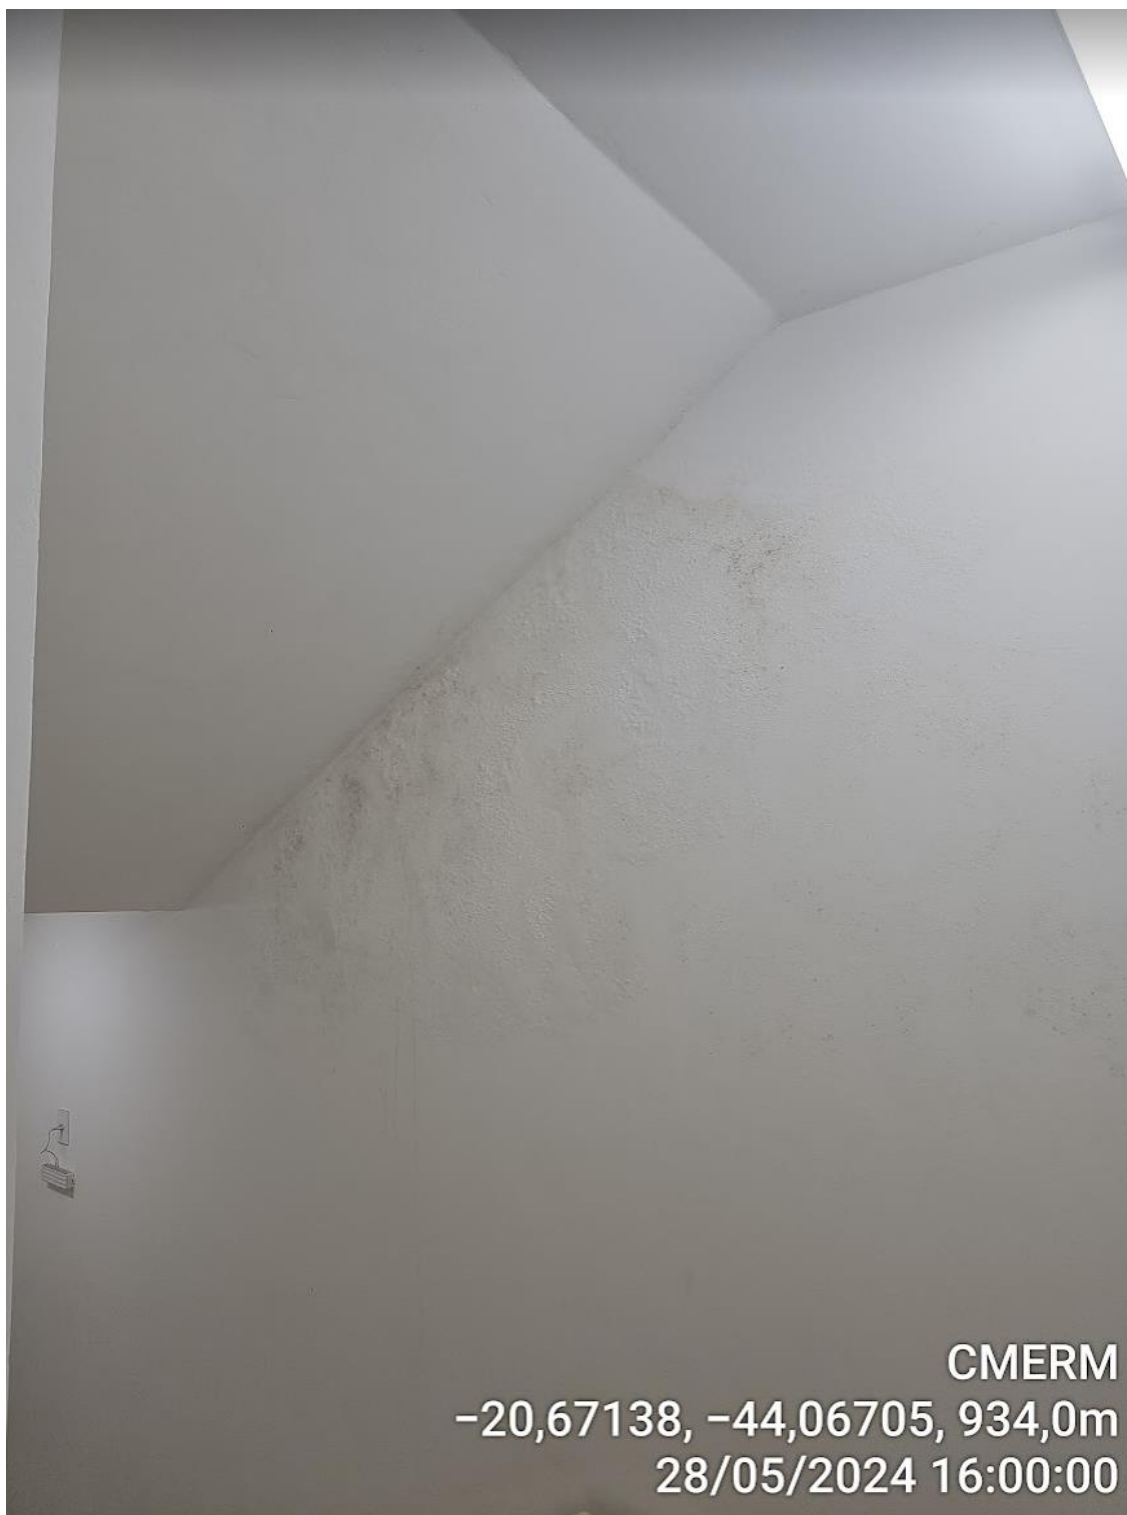
Figura 16 - Infiltrações na escada entre o 1º e 2º pavimento.

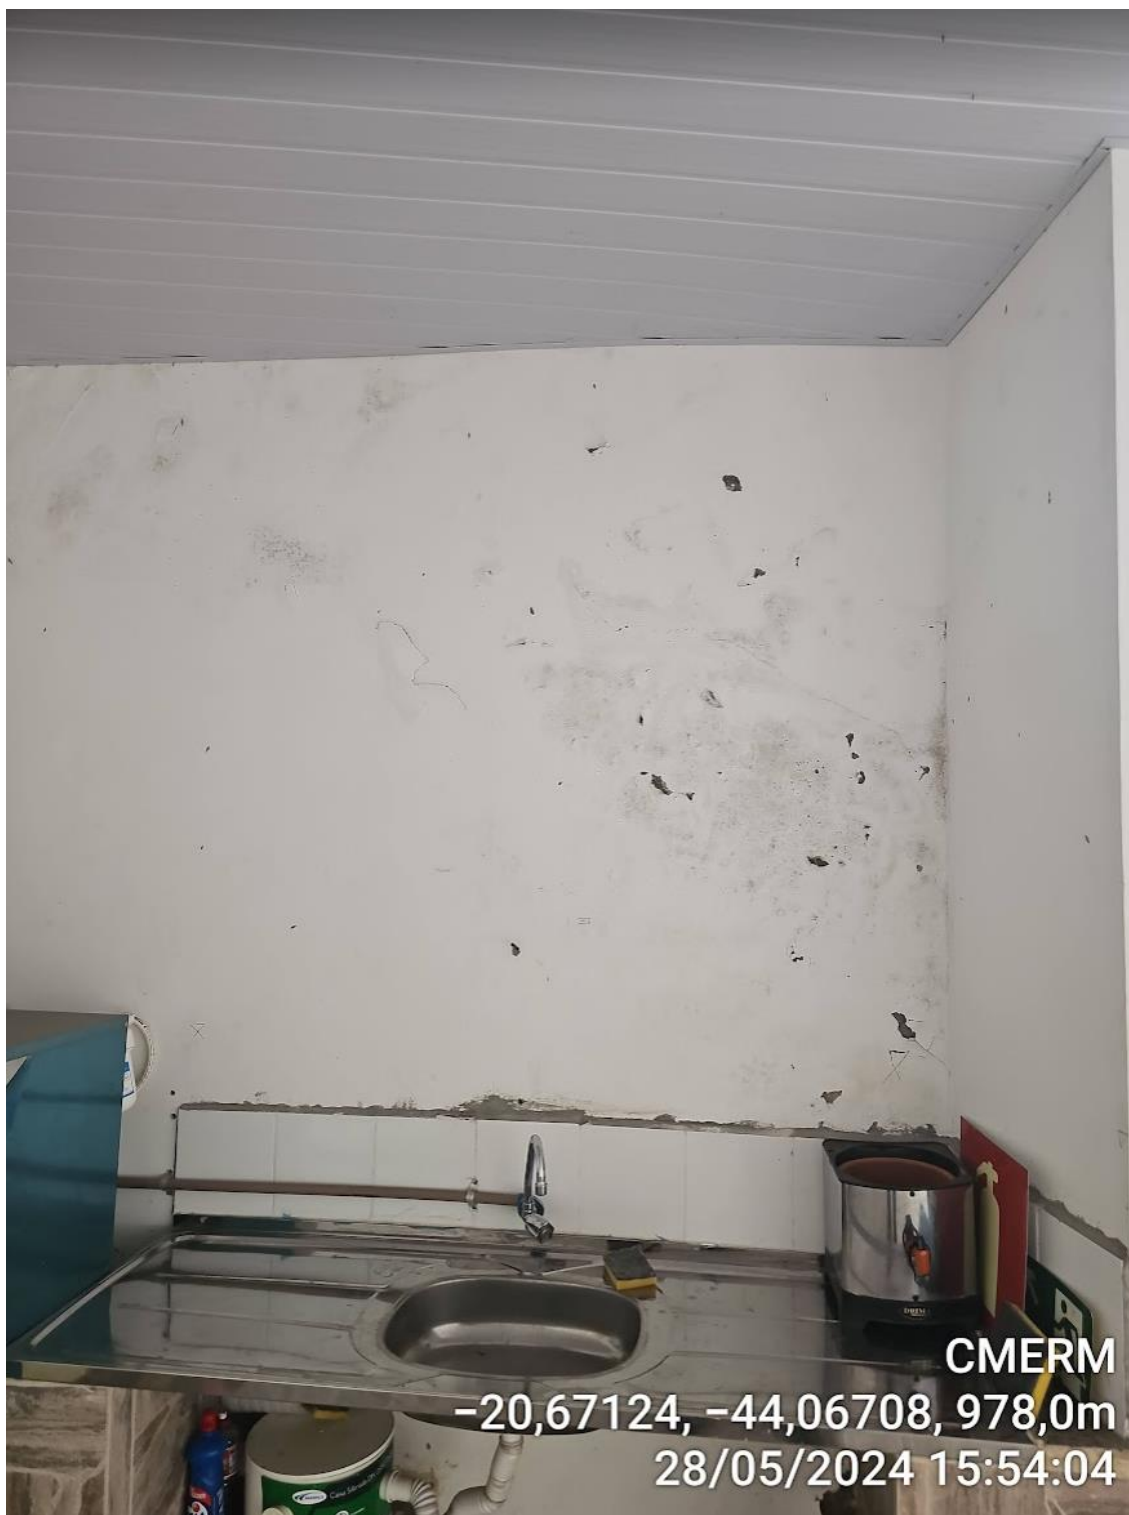
Figura 17 - Infiltração no primeiro pavimento.

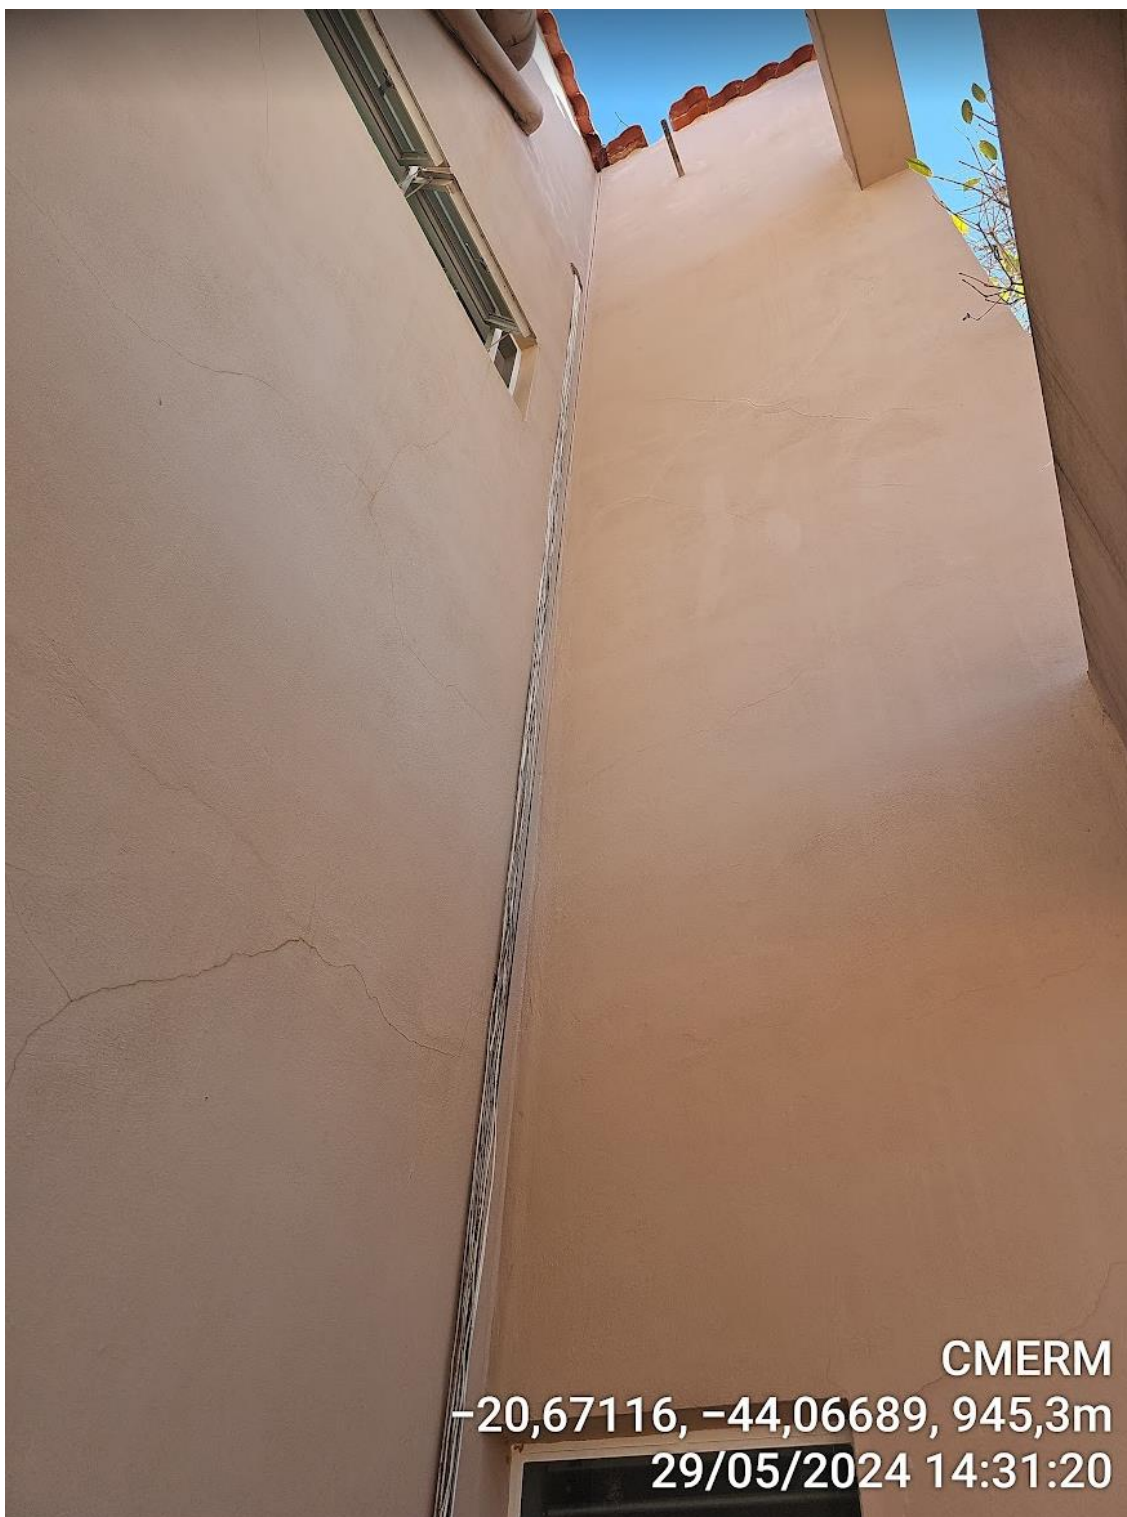
Figura 18 - Local de instalação da escada para acesso ao telhado.

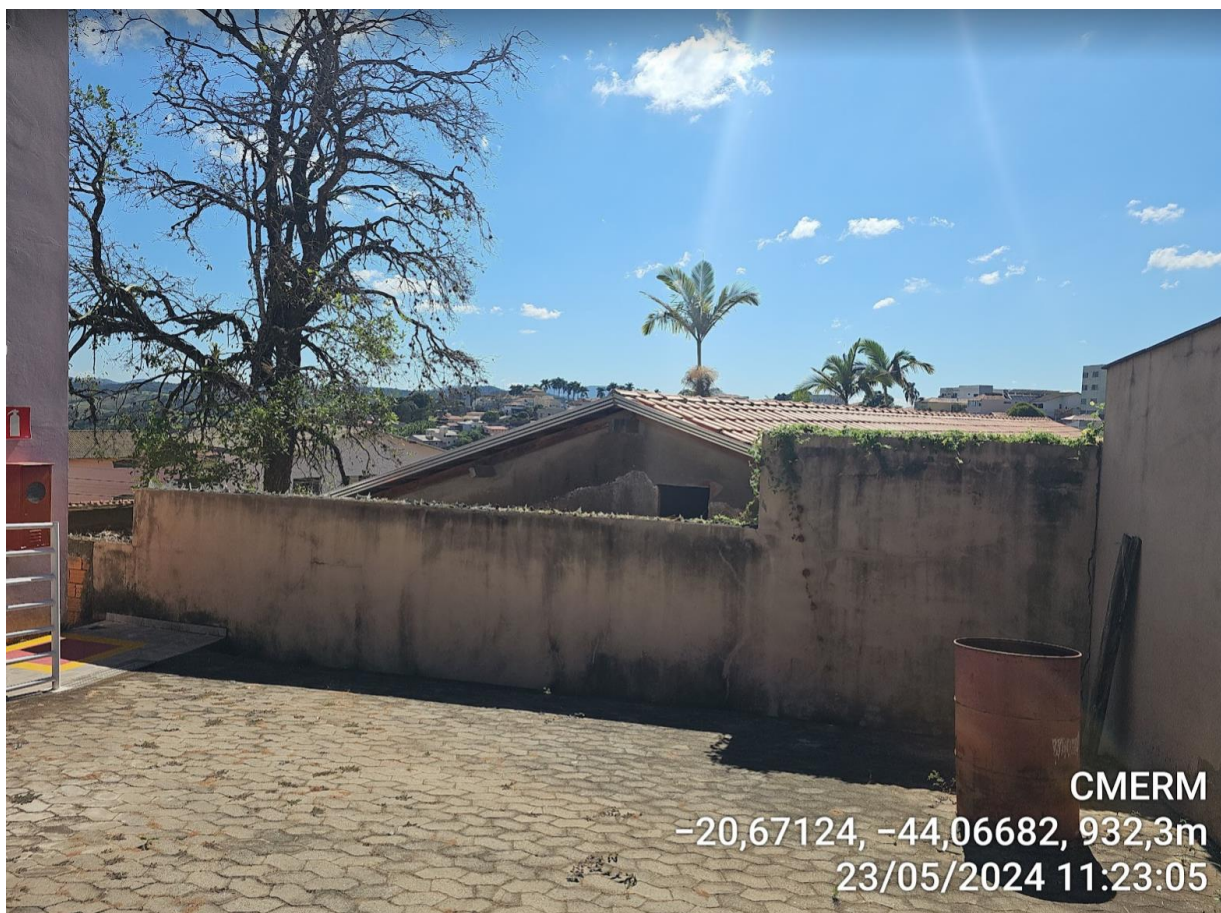
Figura 19 - Muro onde deve ser instalada a pingadeira.

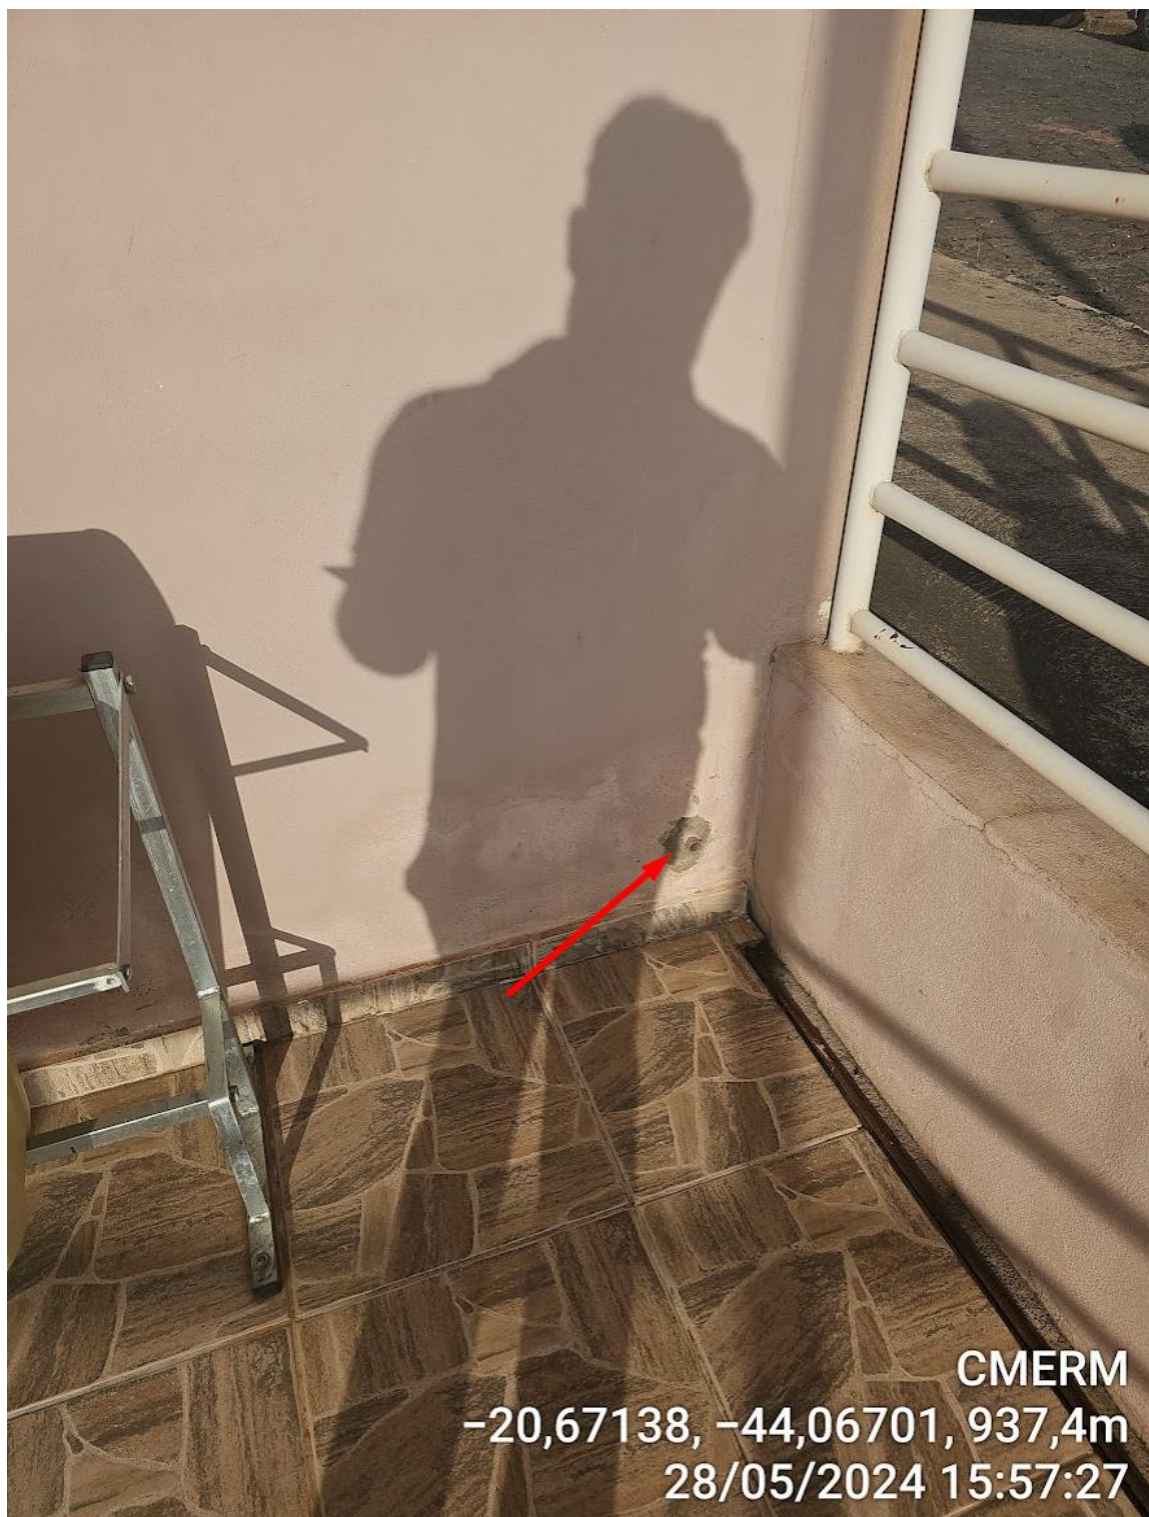
Figura 20 - Drenagem insuficiente na parte abaixo da rampa que dá acesso ao terceiro pavimento.
