LAUDO TÉCNICO

LAUDO TÉCNICO DE VISTORIA DE ENGENHARIA

Assunto: Inspeção predial e Laudo técnico

Objeto: Inspeção predial para relatar avaliação de risco e manifestações patológicas do prédio da Câmara dos Vereadores de Entre Rios de Minas.

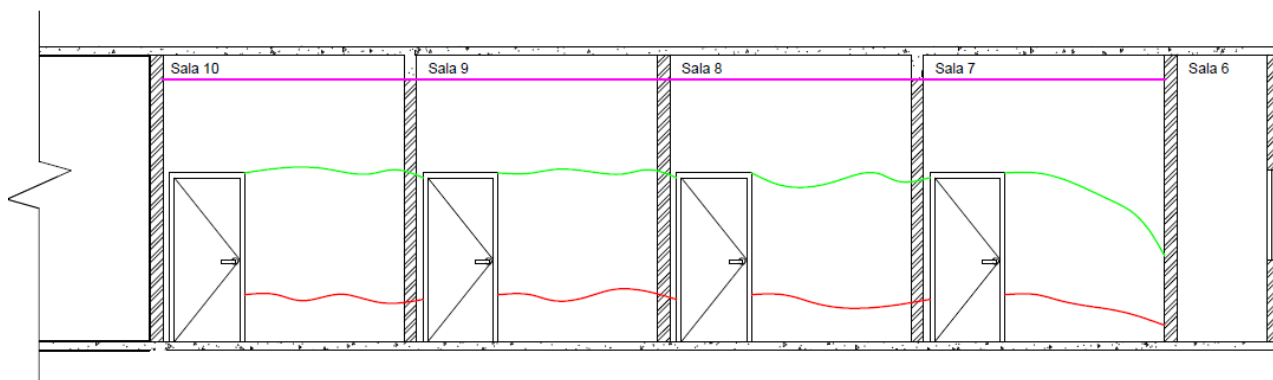
A Figura 2 contém representação genérica das trincas existente nas alvenarias do corredor (Figura 3). Sendo observadas 03 modalidades: em magenta trincas na altura da viga superior; em verde trincas na seção mediana da parede no topo das aberturas; em vermelho trincas próximas da base das alvenarias na base das aberturas. As aberturas são “pontos de fraqueza” para a propagação de trincas desse tipo, visto que a parede tem seção menor e por isso menor resistencia contra os esforços de tração.

Figura 2 - Corte longitudinal corredor – Disposição genérica das trincas

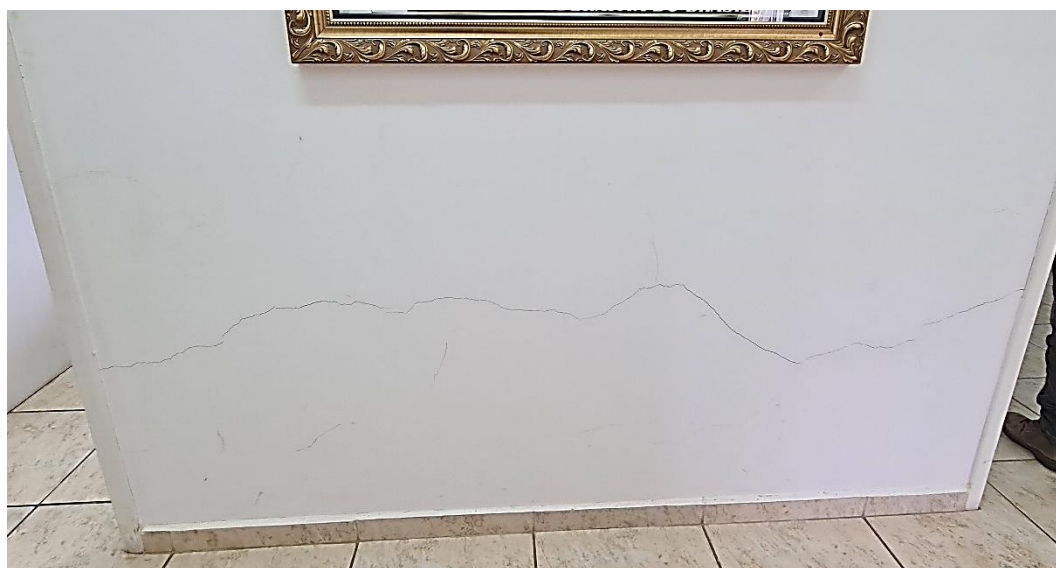
Figura 3 - Trinca horizontal existente próxima a base de alvenaria do corredor

Sendo assim, para as fissuras e trincas horizontais das paredes do corredor e as fissuras e trincas em ângulo 45º nas paredes adjacentes das salas, em ambos os lados, tem constatada enquanto causa a movimentação diferencial entre as lajes, em que a laje de piso do terceiro andar (laje nervurada plenário) apresenta movimentação maiores que a laje de cobertura, gerando esforços de tração nos painéis de vedação. As movimentações maiores da laje inferior são simplesmente explicadas pelo maior vão da laje inferior, enquanto a laje de cobertura é apresenta menores vãos, mais divisões e mais ligações a outros elementos estruturais. Este evento somente é possível devido falta de dessolidarização dos painéis de vedação à laje de cobertura, função esta do encunhamento dos painéis de vedação, que deve ser inexistente ou se existir não exerce sua função de amortecer movimentação ou simplesmente não solidarizar/ligar o painel de vedação à estrutura de concreto, seja laje ou vigas. Não foi possível analisar existência e tipo de encunhamento devido a não realização de janela de investigação e escariação do revestimento das paredes do prédio.

A dessolidarização dos painéis de alvenaria das lajes ou vigas do pavimento superior garante que os painéis trabalhem solidarizados apenas na base e com amarração entre os próprios painéis, sem confinamento rígido na parte superior. Se houver atualmente algum tipo de encunhamento, este deverá ser removido e refeito com uso de um dos tipos de solução a seguir: tijolo maciço a 45°, argamassa expansiva, poliuretano expandido, esferas de isopor, cortiça ou isopor e placas de Neoprene. As soluções mais elásticas são as mais indicadas, por conseguirem absorver melhor as movimentações oriundas da superestrutura de concreto. Quando for utilizado argamassa expansiva ou poliuretano, recomenda-se deixar um espaço de 2 a 3 cm entre a alvenaria e a estrutura. Para o uso de tijolo maciço é preciso pelo menos 15 cm entre a alvenaria e a estrutura.

Feito o encunhamento de maneira correta, será suficiente para harmonizar a interação entre alvenaria e estrutura de concreto superior. Posteriormente a isso, as fissuras e trincas deverão ser tratadas com a seguinte metodologia:

1. Remoção do revestimento com largura de aproximadamente 15 centímetros para cada lado da trinca, com profundidade suficiente para alcançar o bloco cerâmico;
2. Remoção de impurezas e poeira, com limpeza completa da região;
3. Verificação da integridade do bloco cerâmico e se necessário reparo com injeção de graute ou produto específico para recuperação de blocos trincados;
4. Havendo necessidade deverá ser utilizada tela eletrosoldada galvanizada com fio de pelo menos 1,2 mm de diâmetro. Deve haver o transpasse da tela em toda a área a ser reconstituída;
5. Deverá ser aplicado em toda a região chapisco novo;
6. Reexecutar o revestimento com argamassa de cimento, cal hidratada e areia;
7. Após a cura, o local deverá ser lixado e preparado para pintura

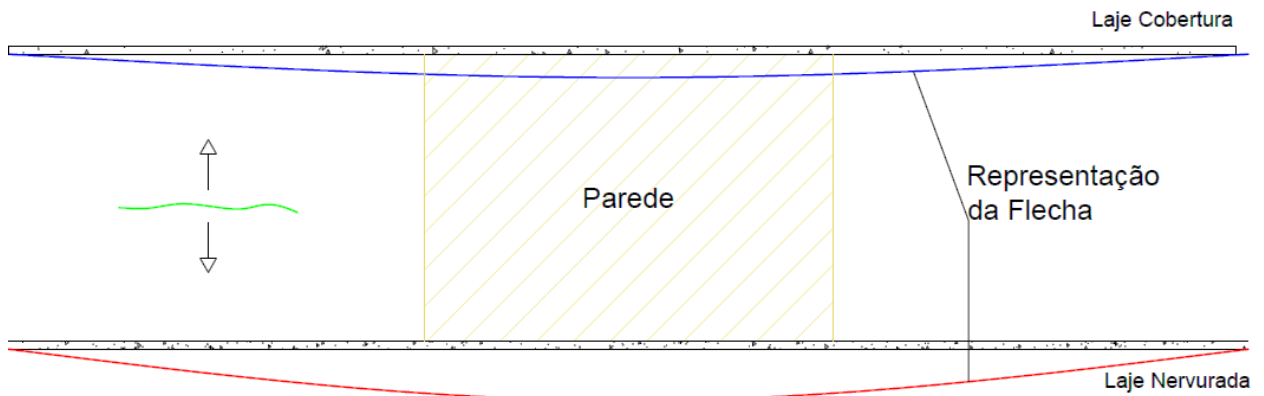
A Figura 4 contém representação esquemática das flechas de cada laje, como já citado, as movimentações têm valores diferentes para cada laje, onde se espera que a laje que possua maior vão tenha maiores deflexões. Os painéis do corredor estão totalmente internos às áreas que sofrem movimentações e por isso recebem esforço de tração quase uniforme em todo seu comprimento, esforço que se origina na movimentação diferencial entre as lajes e por conta do painel estar totalmente solidarizado às duas lajes, originando trincas horizontais por esforço de tração.

Figura 4 - Corte longitudinal do corredor – Flechas das lajes (Sem escala)

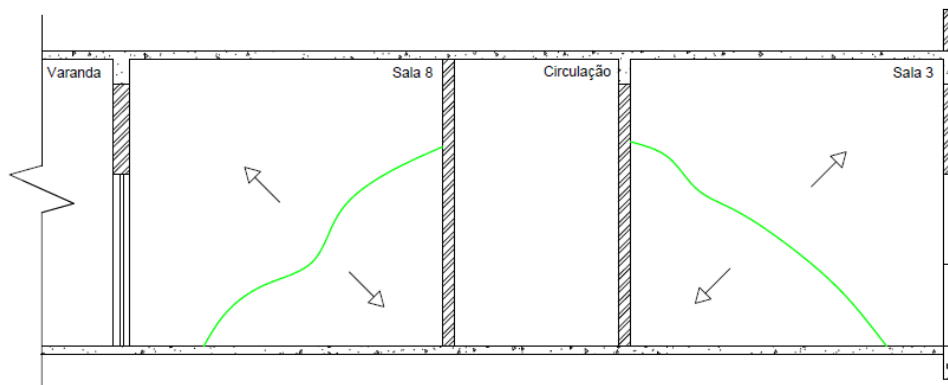
Já a Figura 5, traz representação genérica das trincas existentes nas paredes do interior das salas (Figura 6), sendo as paredes que se iniciam no lado mais externo da sala e terminam amarradas às paredes do corredor. Em verde trincas inclinadas que se repetem em quase todas as paredes similares às representadas:

Figura 5 - Corte transversal corredor – Disposição genérica das trincas em paredes ortogonais ao corredor.

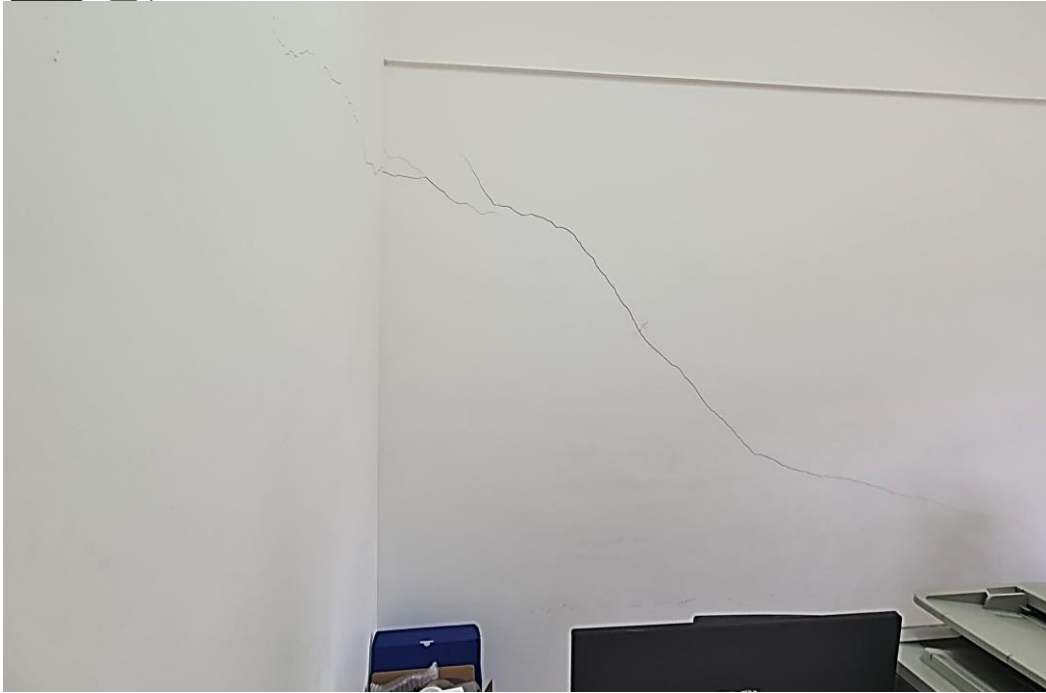
Figura 6 - Trinca inclinada 45° paredes ortogonal ao corredor.

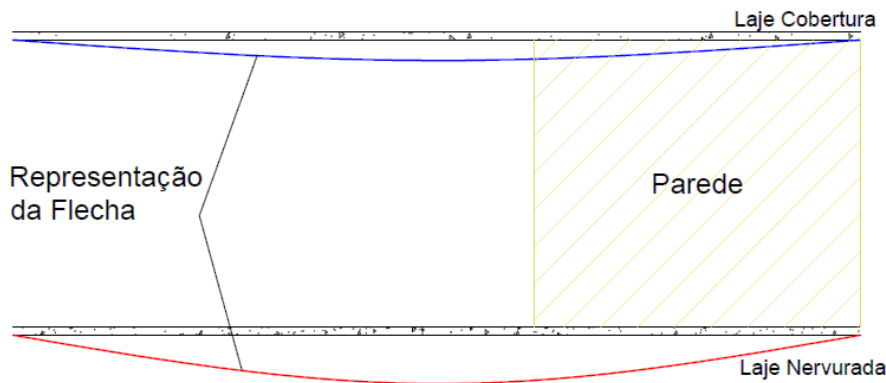
A representação esquemática do corte transversal do corredor (Figura 7) mostra as flechas com valores diferentes para cada laje. Neste caso, os painéis estão descentralizados em relação aos pontos de maior deflexão, com isso sofrem movimentações crescentes ao seu comprimento, sofrendo tração não uniforme, por isso o valor da tração vai de zero, na região externa, ao valor máximo na região do corredor, originando trincas inclinadas próximas a 45°.

Figura 7 - Corte Transversal Corredor - Flechas das lajes (Sem escala)

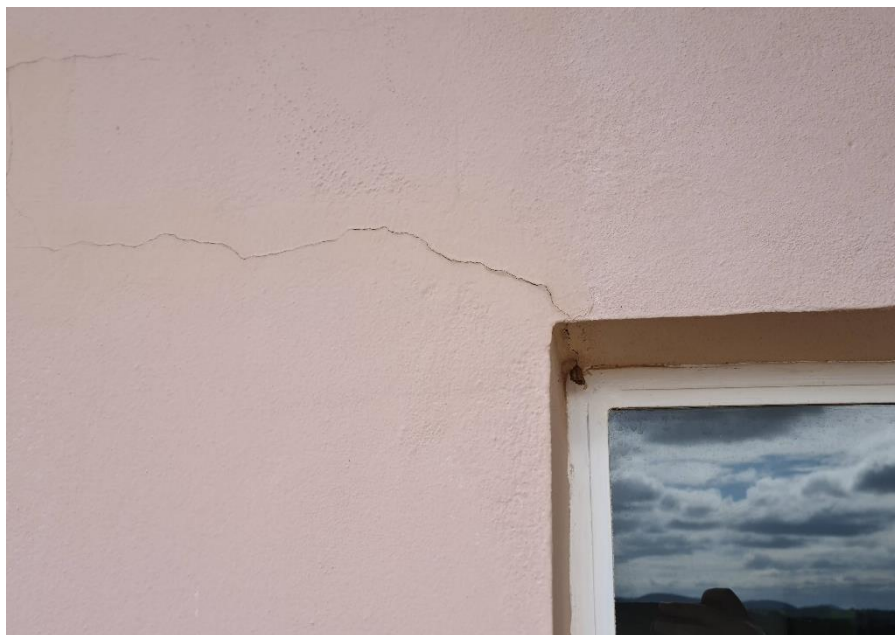
Há em quase todas as quinas dos recortes na alvenaria para esquadrias e portais do prédio a existência de fissuras e trincas 45° (Figura 8), provenientes do acúmulo de tensões nestes pontos. Estas fissuras variam de espessura e comprometem a estrutura principalmente quando existentes em alvenaria externa, possibilitado ação das intempéries e suas consequências. Mesmo tipo de patologia acontece em painéis externos que recebem corrimão e não possuem reforço de elementos de concreto para mudança de direção de alvenaria inclinadas ou chumbamento de elemento de aço, principalmente na região das escadas.

As trincas existentes nas quinas dos vãos de esquadrias e aberturas são provocadas pela falta de execução de vergas e contra-vergas, elementos de concreto armado destinados a distribuir os esforços provenientes da abertura do vão na alvenaria, de modo que não haja o acúmulo de tensões e o descarregamento ocorra distribuído nas laterais do vão.

Figura 8 - Trinca 45° em vértice de esquadria.

Conforme o indicado pela NBR 8545/1984, as vergas e contra-vergas devem ter no mínimo 10 cm de altura (por comodidade na hora da execução, é interessante que a altura seja igual à do bloco) e exceder o vão em pelo menos 20 cm dos dois lados, além de recomendar que em vãos próximos e de mesma altura, se utilize uma única verga.

De toda forma, para os casos ds alvenarias onde for executado o encunhamento, aconselhasse o simples preenchimento da trinca, conforme metodologia citada no item

9.2.1.2. Ao se realizar encunhamento, a carga na parte superior dos vãos das esquadrias será reduzida de modo que a ocorrência das trincas seja sanada.

Nos demais pontos é indicado que seja aberto recorte na parte superior dos vãos das portas e janelas (superior e inferior) e seja executada a peça em concreto armado moldado in loco, conforme detalhes supracitados. No caso de grandes vãos, estes elementos devem ser dimensionados por engenheiro estrutural.

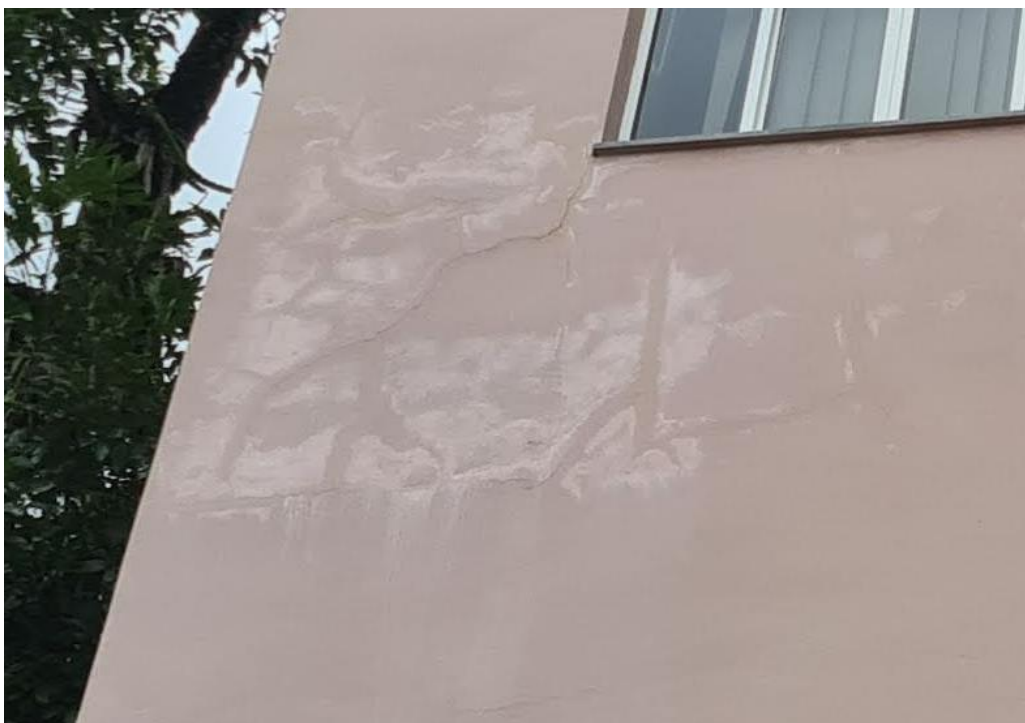
Ocorre principalmente nos painéis de vedação externos, nas fachadas. Estão presentes em formações generalizadas de fissuras em diversas direções, juntamente a essas ocorre a surgência de eflorescências e ocorrência de variação de cores do revestimento por conta da infiltração de água e sujidades nas fissuras (Figura 9).

Figura 9 - Fissuração em grande área com eflorescências.

As retrações da argamassa de revestimento em alvenarias, geram fissuras de conformações variadas originadas da deformação plástica da argamassa, propiciando a percolação de água que aos poucos lava e enfraquece os elementos cimentícios, provocando eflorescências. Junto a isso ocorre as manchas claras e escuras em decorrência da absorção de água e proliferação de fungos.

A fissuração na argamassa de revestimento geralmente não atinge os blocos cerâmicos e pode ser resultado de uma ou mais causas, tais como o tipo e qualidade dos materiais utilizados no preparo da argamassa de revestimento, má dosagem dos materiais

para preparação da argamassa, aplicação inadequada do revestimento e fatores externos ao revestimento, como a umidade, ventos e insolação forte no dia de aplicação, que provocam perda acelerada de umidade da argamassa.

Caso as fissuras não tenham evoluído até os blocos, é possível executar um reparo simples no revestimento da alvenaria. A tarefa se resume em remover os revestimentos danificado até a profundidade da camada dos blocos cerâmicos, preparar sua superfície com chapisco e inserir a argamassa de regularização. Deve ser estudada a necessidade de utilização de tela, sendo preferível utilizar nos painéis que tenham maior incidência de sol.

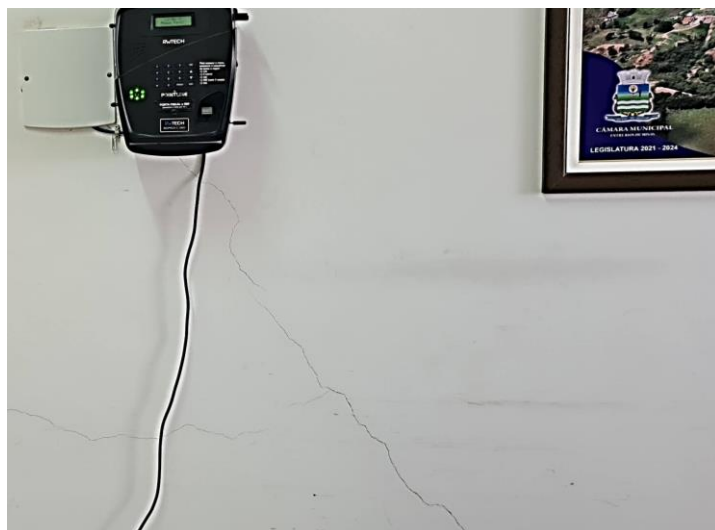
Em alguns painéis é possível observar interligação de fissuras e trincas entre os pontos de caixas de passagem e de interruptores ou tomadas. Possivelmente são resultados de rasgos para passagem de eletrodutos flexíveis.

A ocorrência de rasgos mal preenchidos pode gerar fissuras ou trincas superficiais que seguem a direção do rasgo (Figura 10) até a caixa de passagem, geralmente ocorre quando a argamassa possui espessura muito fina que com uma retração ou dilatação leve já evidencia a patologia.

Figura 10 - Trinca de provável rasgo na alvenaria

Deve ser removida a argamassa na direção do rasgo e realizar correto assentamento do tubo ou eletroduto flexível. Em seguida deve ser removido pelo menos 10cm de revestimento de cada lado do rasgo, de modo a possibilitar a aderência da nova camada. Posteriormente deve ser aplicada argamassa de revestimento normalmente.
