LAUDO TÉCNICO

LAUDO TÉCNICO DE VISTORIA DE ENGENHARIA

Assunto: Inspeção predial e Laudo técnico

Objeto: Inspeção predial para relatar avaliação de risco e manifestações patológicas do prédio da Câmara dos Vereadores de Entre Rios de Minas.

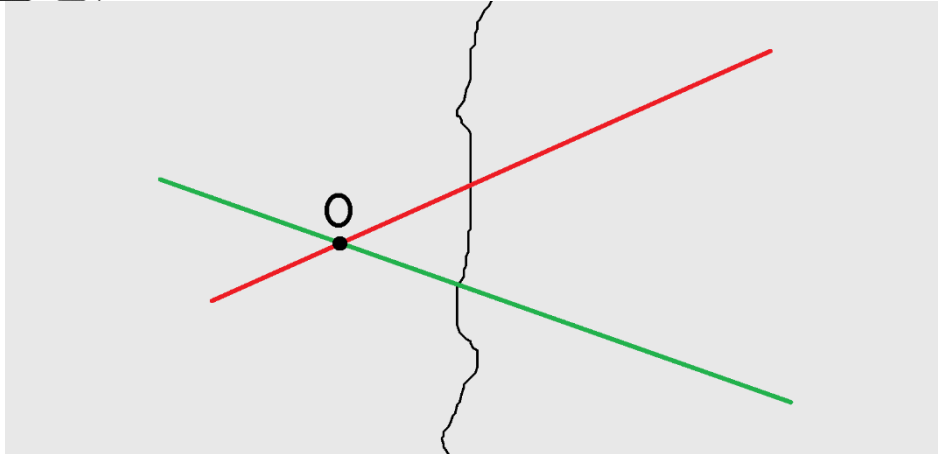
Figura 12 - Linhas auxiliares para monitoramento de movimentação relativa

A régua ou gabarito (Figura 11), apresenta diversas medidas para espessura das trincas, que devem ser aferidas e anotadas. De maneira a complementar o gabarito, é usual o riscamentos de duas linhas auxiliares (Figura 12) para monitoramento de movimentos relativos entre as faces da trinca, as linhas devem se cruzar e algum ponto, para que a partir desse ponto possa ser feita a verificação da linearidade dos dois segmentos de reta de mesma cor.

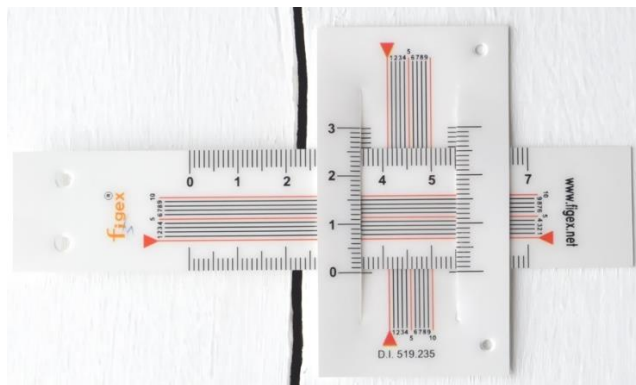
Figura 13 - Fissurômetro 2D

Nesta modalidade de fissurômetro é possível acompanhar a movimentação de fissuras e trincas em qualquer tipo de estrutura. Sua precisão é de décimos de milímetro e possibilita a aferição de movimentações nas direções X e Y. No mercado existem diversos modelos, em plástico (Figura 13), metal e papel, a escolha vai depender do ambiente a ser monitorado.

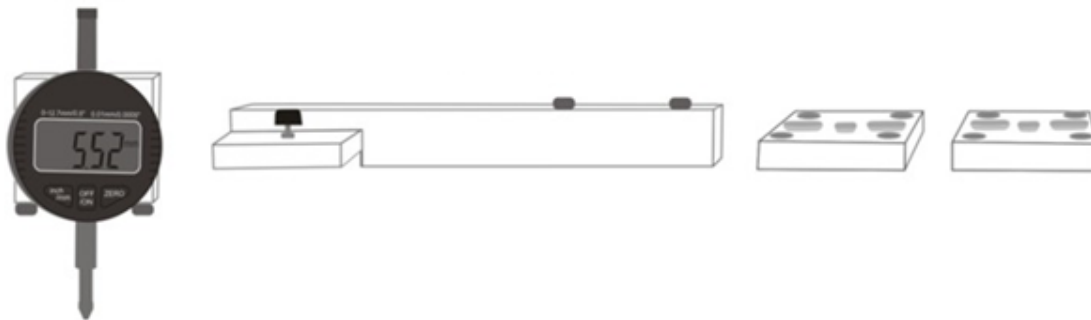
Figura 14 - Fissurômetro digital

Este equipamento permite monitorar com precisão as movimentações de fissuras e trincas em 3 dimensões. Possibilita também monitorar o deslocamento de tetos, pisos, paredes e outros itens. Apesar de muito preciso, é de fácil operação e instalação, com o uso de duas bases, régua de alinhamento e o medidor digital (Figura 14).

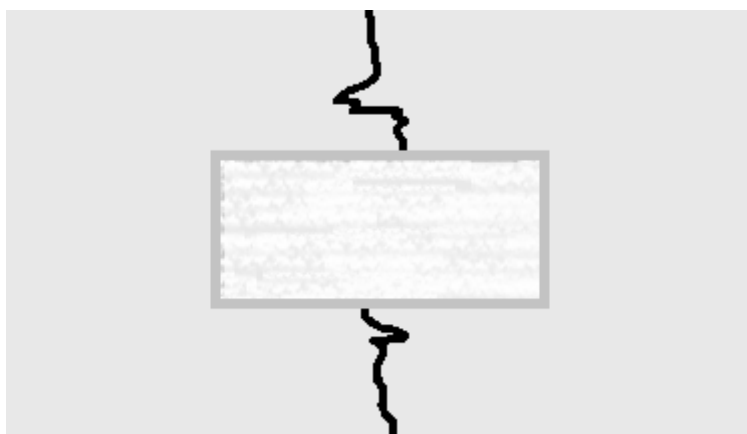
Figura 15 - Representação esquemática de placa de gesso ou vidro

Técnica simplificada para identificação de existência ou não de movimentação. Não possibilita medição ou identificação precisa de direção do movimento. A técnica é realizada com aplicação de placa executada na trinca, transpassando as duas faces (Figura 15). Não é necessário preencher a trinca. Na ocorrência de movimentação, ocorrerá trinca da placa de gesso. De maneira semelhante é aplicada a plaquinha de vidro, sendo esta colada com cola epóxi na alvenaria dos dois lados da trinca.

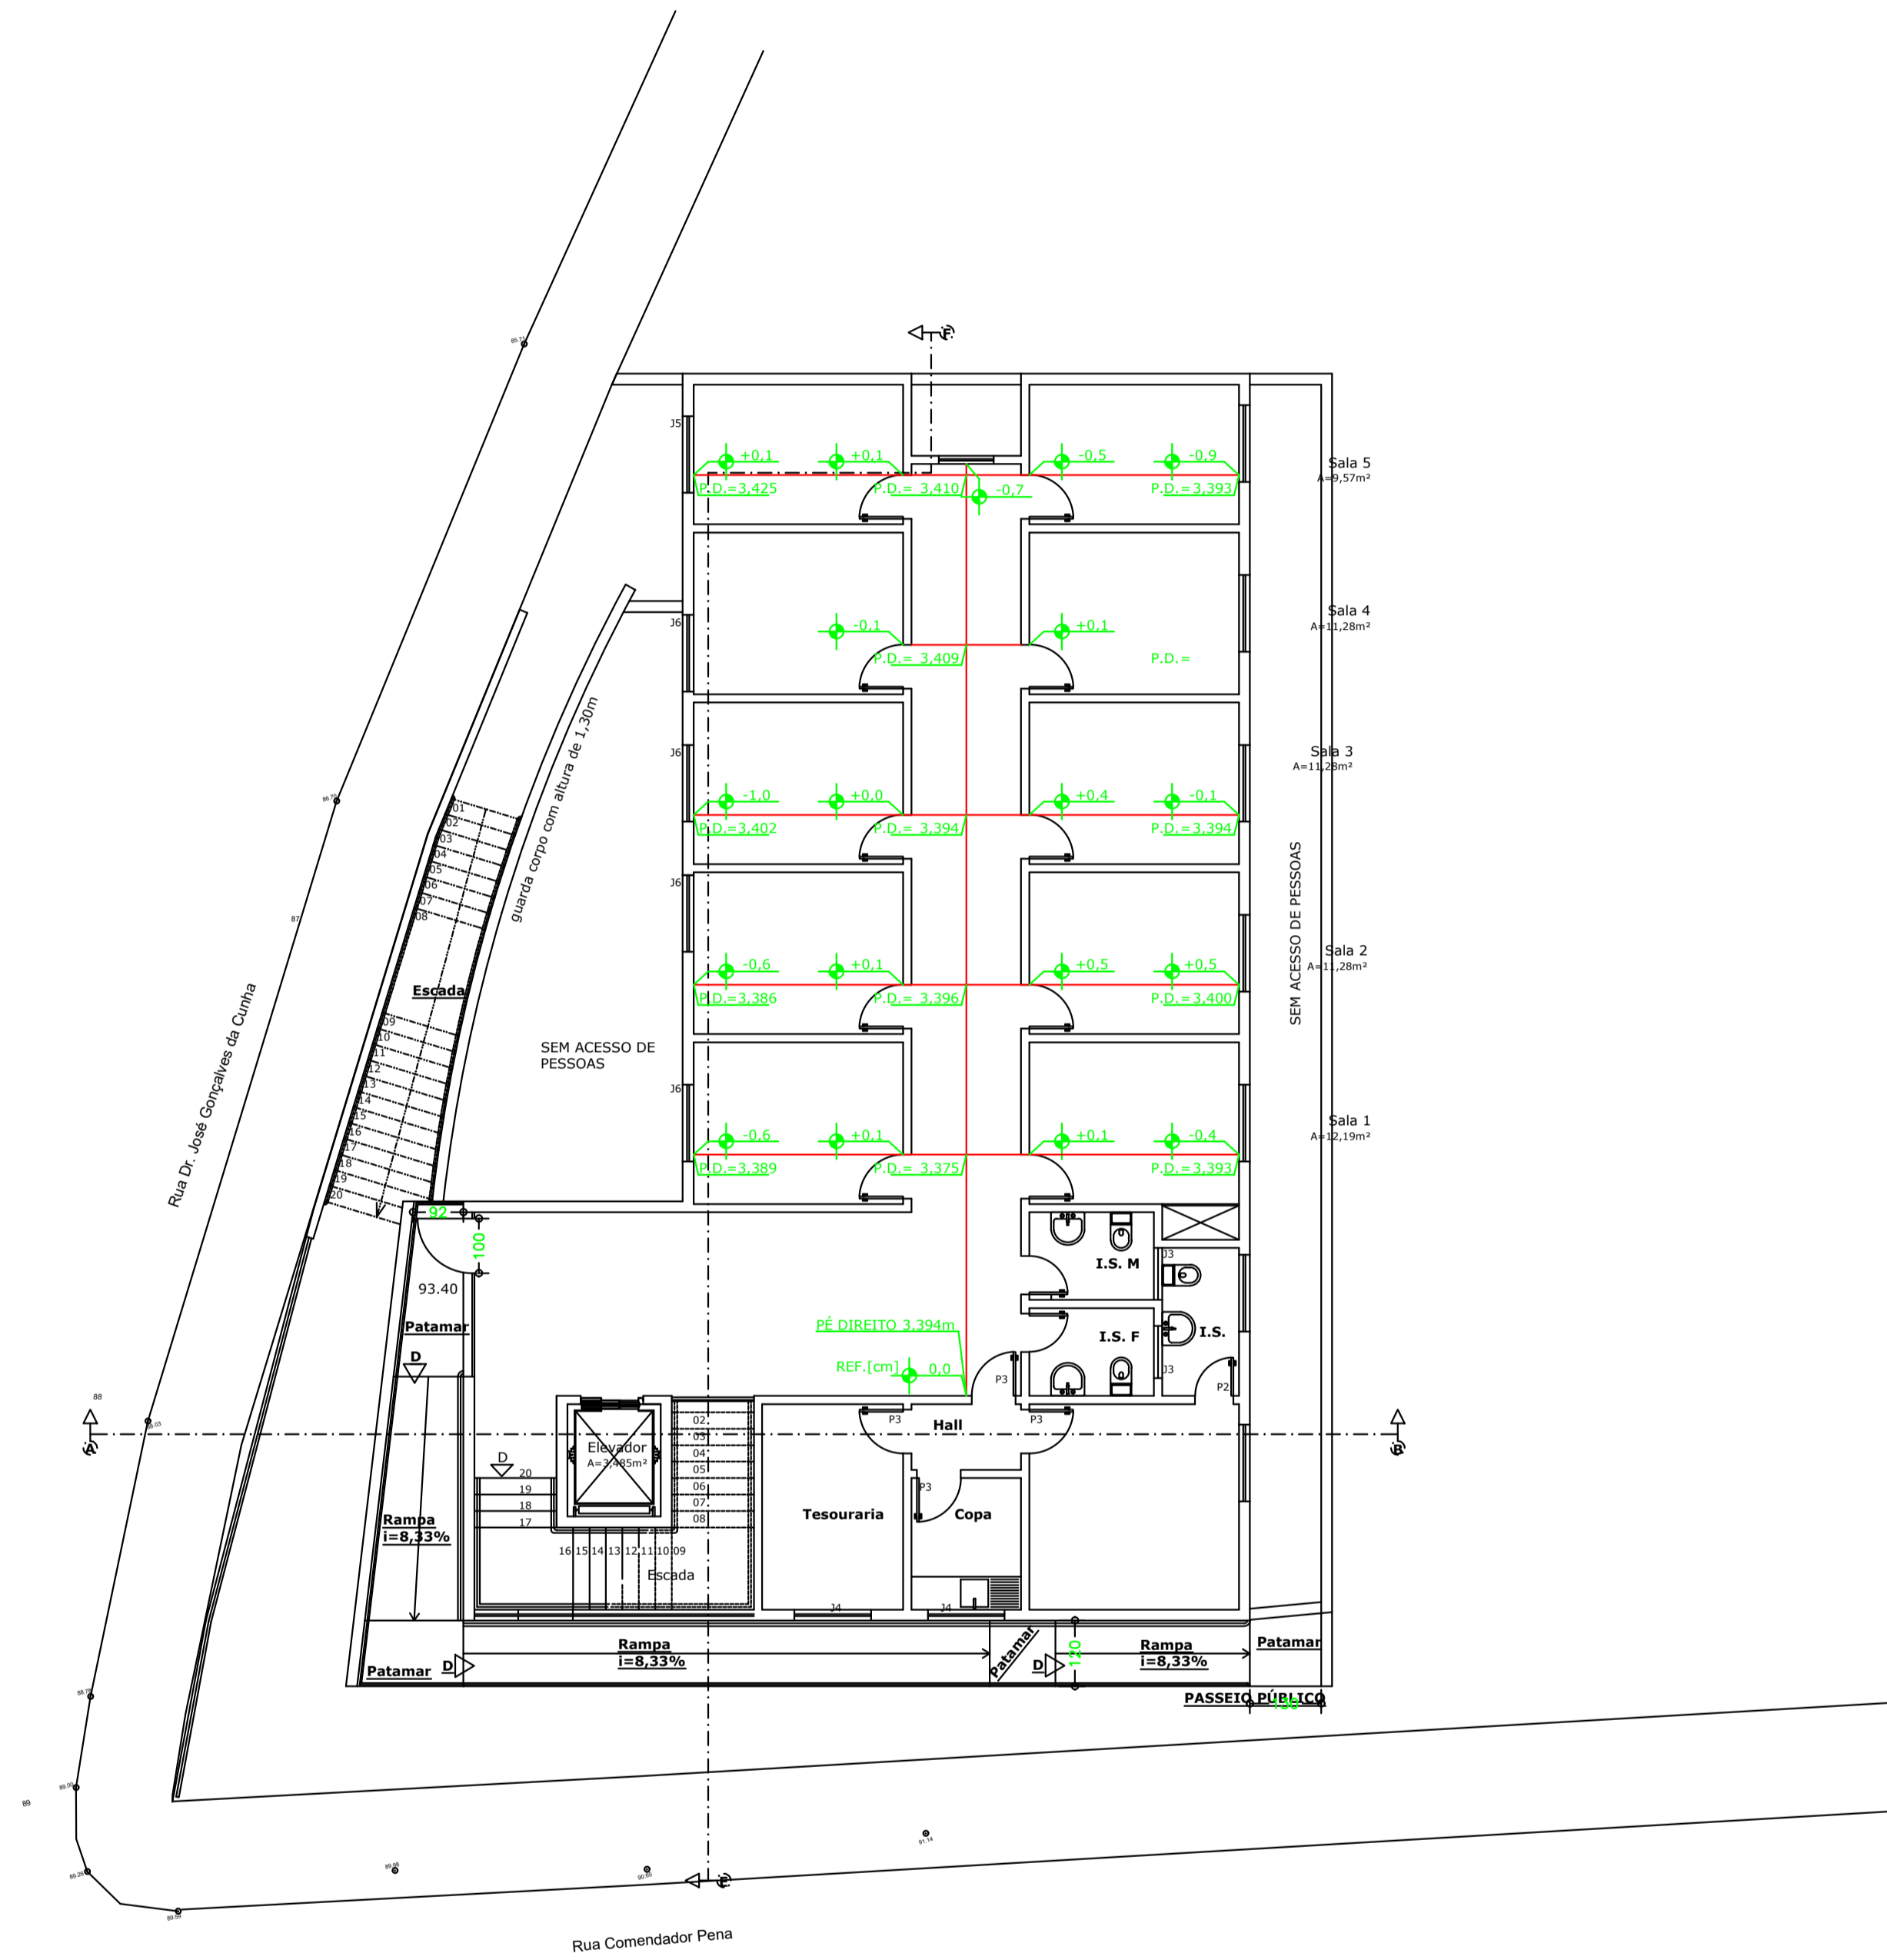
PLANTA 3º PAVIMENTO

13 ANEXO B – AFERIÇÕES DE NÍVEL E PÉ DIREITO
